А.А. БОРОВОЙ, Е.П. ВЕЛИХОВ

К 25-ЛЕТИЮ АВАРИИ НА ЧЕРНОБЫЛЬСКОЙ АЭС

**РАБОТЫ КУРЧАТОВСКОГО
ИНСТИТУТА ПО ЛИКВИДАЦИИ
ПОСЛЕДСТВИЙ АВАРИИ**

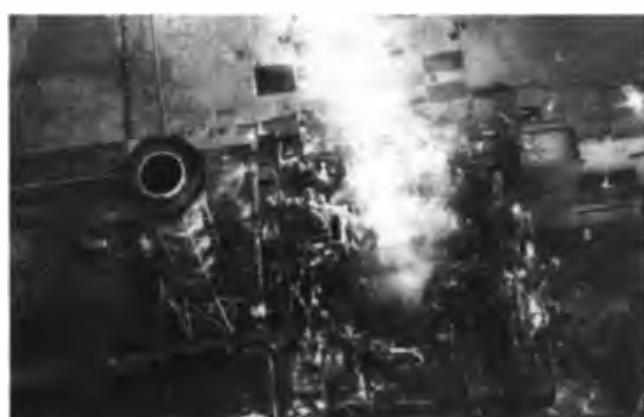
Рис. 1.1. Разрушенный 4-ый блок ЧАЭС (3 мая 1986 г.)

Этот вид опасности прежде всего был связан с непрекращающимся выбросом активности из разрушенного реактора, в основном из-за горения графита (рис. 1.1).

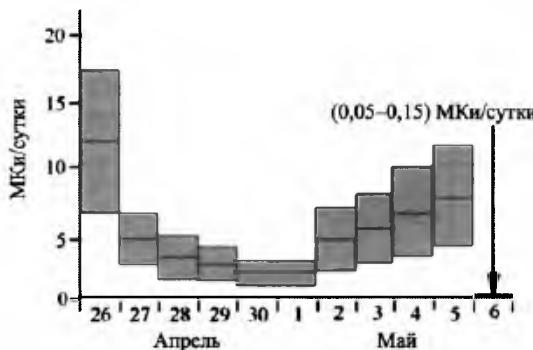
Рис. 1.2. Интенсивность выброса радиоактивности из разрушенного блока в период активной стадии аварии. Погрешность оценки выброса $\pm 50\%$. Значения выброшенной активности пересчитаны на 06.05.86г. (конец активной стадии) с учетом радиоактивного распада

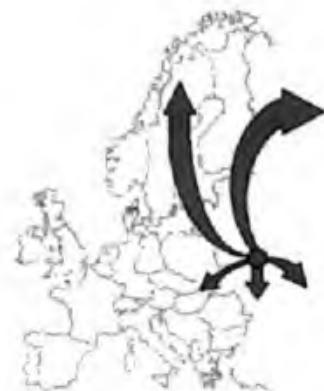
Рис. 1.3. Оценки выброса топлива при аварии на ЧАЭС. Курчатовский институт, 1986 г.

В границах будущего «Укрытия»	>96%
Площадка станции	<0,3%
80 км зона вокруг станции (исключая площадку)	<1,5%
Остальная территория СССР	<1,5%
За границей	<0,1%

Уже летом 1986 года на основании полученных данных Курчатовский институт представил в Правительственную комиссию предварительное распределение количества топлива, выброшенного на территорию (см. рис. 1.3).

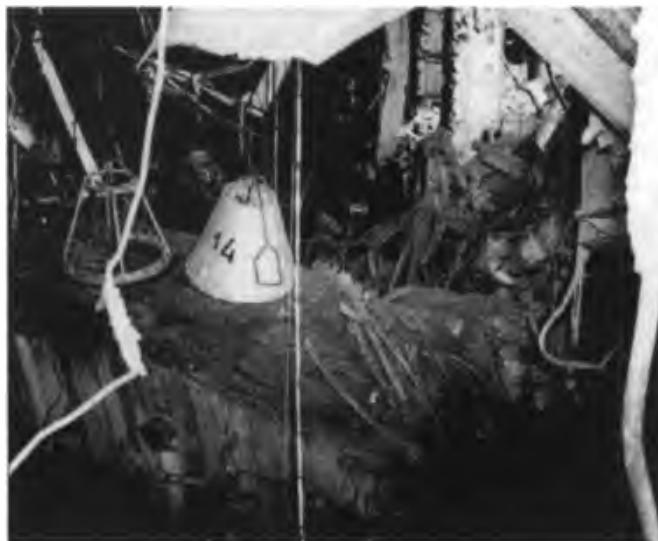
Рис. 1.6. Буй, установленный в развале центрального зала 4-го блока на ребре схемы «Е»

Сам буй представлял собой устройство с оболочкой в виде усеченного конуса, которое с помощью вертолетов, а позднее подъемных кранов, устанавливалось непосредственно в развал реактора – в центральный зал (рис. 1.6).

В каждом буе были смонтированы детекторы температуры, теплового потока, мощности дозы гамма-излучения, анемометры (рис. 1.7). Вес буя составлял ~300 кг. За 200-метровый кабель-трос буй подвешивался к вертолету, доставлялся в развал 4-го блока и устанавливался в точку, заранее выбранную по результатам аэрофотосъемки.

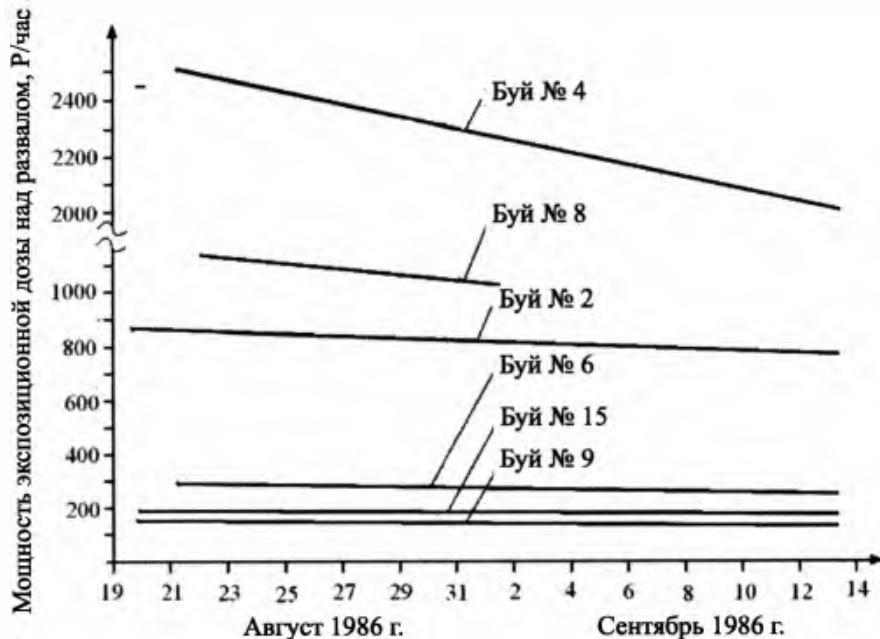
Рис. 1.8. Мощность экспозиционной дозы над развалом реактора (19.08–14.09) 1986 г.

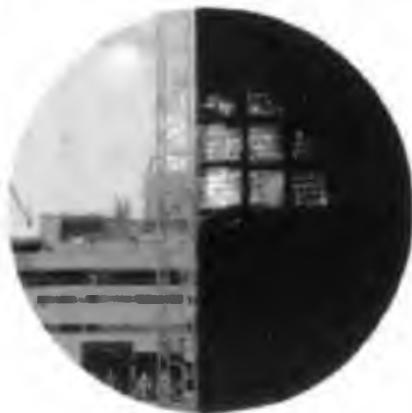
Рис. 1.11. Гамма и оптическое изображение разрушенного реактора с западной стороны осенью 1986 г. Наиболее интенсивное излучение идет из области выше разрушенного реактора

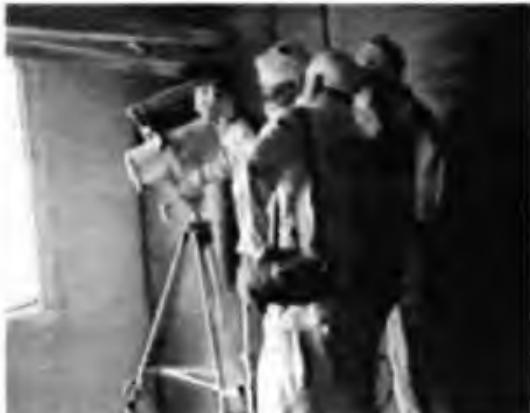
Рис. 1.12. Осень 1986 г. Испытания гамма-визора на 4-ом блоке ЧАЭС

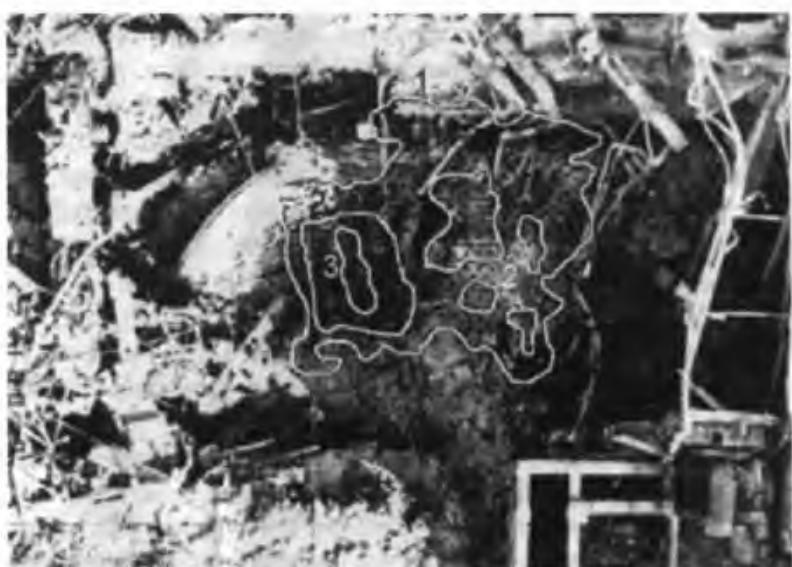
Рис. 1.13. Распределение поверхностной активности по засыпке центрального зала разрушенного реактора (сентябрь 1986 г.). Для получения данных использовалась программа «Буй» и измерения с помощью гамма-визора. Кривая 1 соответствует поверхностной активности выше 0.925 ТБк/м² (25 Ки/м²), 2 – 1.85 ТБк/м² (50 Ки/м²), 3 – 2.775 ТБк/м² (75 Ки/м²)

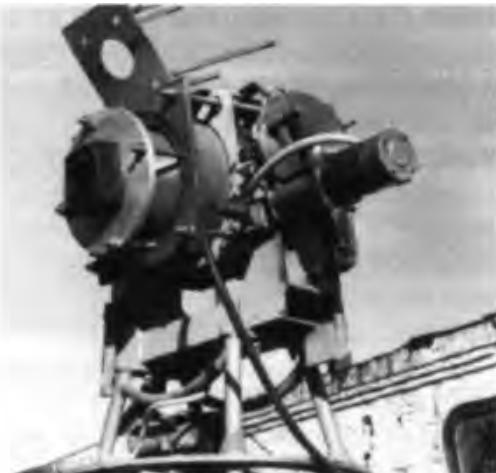
Рис. 1.14. «Гамма-визор», установленный на автомобиле

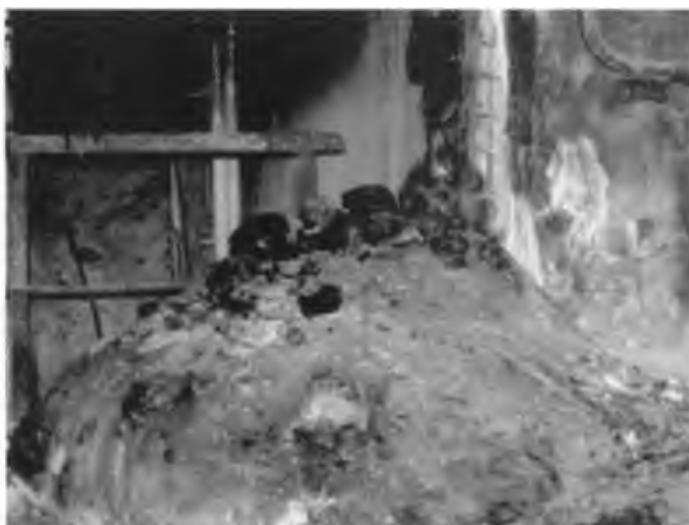
Рис. 1.15. «Слоновья нога» — своеобразная лава, застывшая в необычной форме в пом. 217/2

Выше уже говорилось о том, что при обследовании блока из пом. 017/2 было обнаружено, что на отм. +6.000 находится скопление топлива. Понадобилось еще ~3 месяца, чтобы сотрудники ОГ смогли проникнуть в пом. 217/2 и обнаружить в нем большую (несколько м³) расплывшуюся и застывшую «каплю» с черной блестящей поверхностью. Почти сразу же это образование было названо – «слоновья нога» (рис. 1.15).

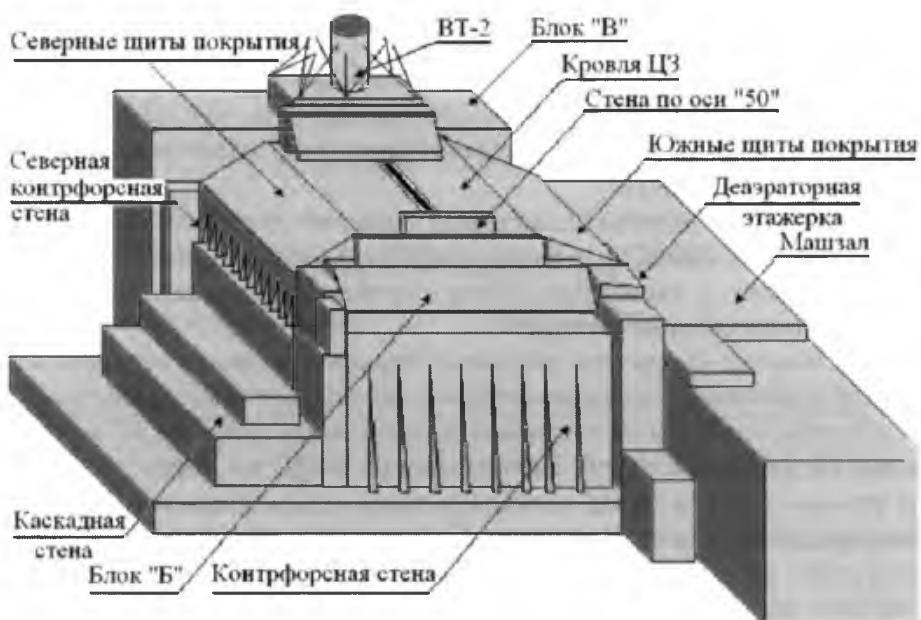
Рис. 1.16. Основные конструкции объекта «Укрытие»

Для опирания главных балок Б1 и Б2 выбраны на западе остатки железобетонной стены по оси «50» и железобетонные выхлопные шахты у осей «43-44», сохранившиеся после взрыва. На балки Б1 и Б2 было уложено 27 металлических труб диаметром 1220 мм и длиной 34,5 м, а над трубами устроена кровля из профилированного настила – 6 пространственных блоков.

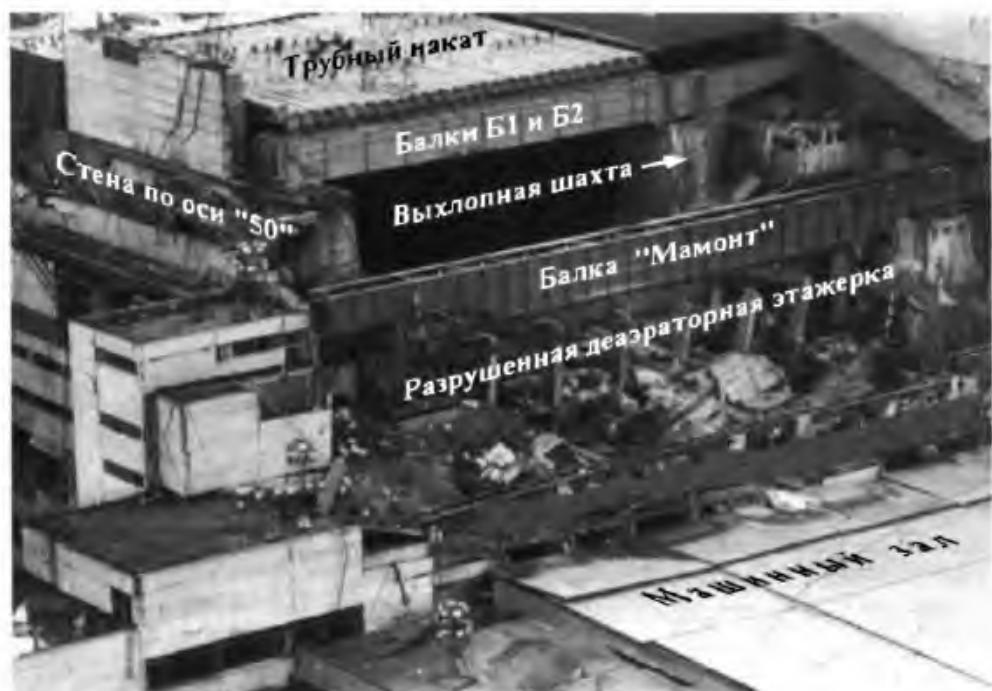
Рис. 1.17. Балки и конструкции объекта «Укрытие»

Опорой для стальных щитов по южной стороне служит балка «Мамонт», опирающаяся на бетонные опоры у осей «41» и «51». Опоры были выполнены на завале из разрушенных железобетонных конструкций перекрытий 2-х верхних этажей, обломков оборудования и трубопроводов. Для обеспечения большей надежности основания опор было произведено заполнение завала бетоном.

Для перекрытия участка блока между осями 40-50 в рядах «Б-В» по ряду «Б» с опорой на заваленное разрушенными конструкциями перекрытие запроектирована и выполнена балка-короб («Осьминог»), являющаяся распределительной конструкцией.

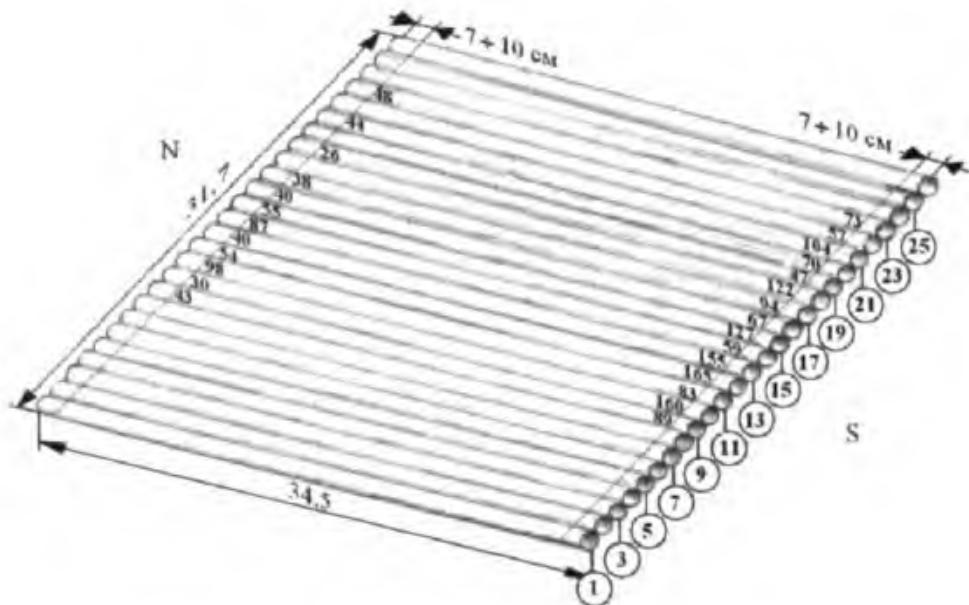
Рис. 1.19. Результаты измерения доз с помощью накопителей ДПГ-03 на трубном накате, Р/ч. Выполнены 12.10.86 г. Данные в пределах погрешности измерений ($\pm 30\%$) совпадают с данными, полученными 03.10.86 и 24.10.86

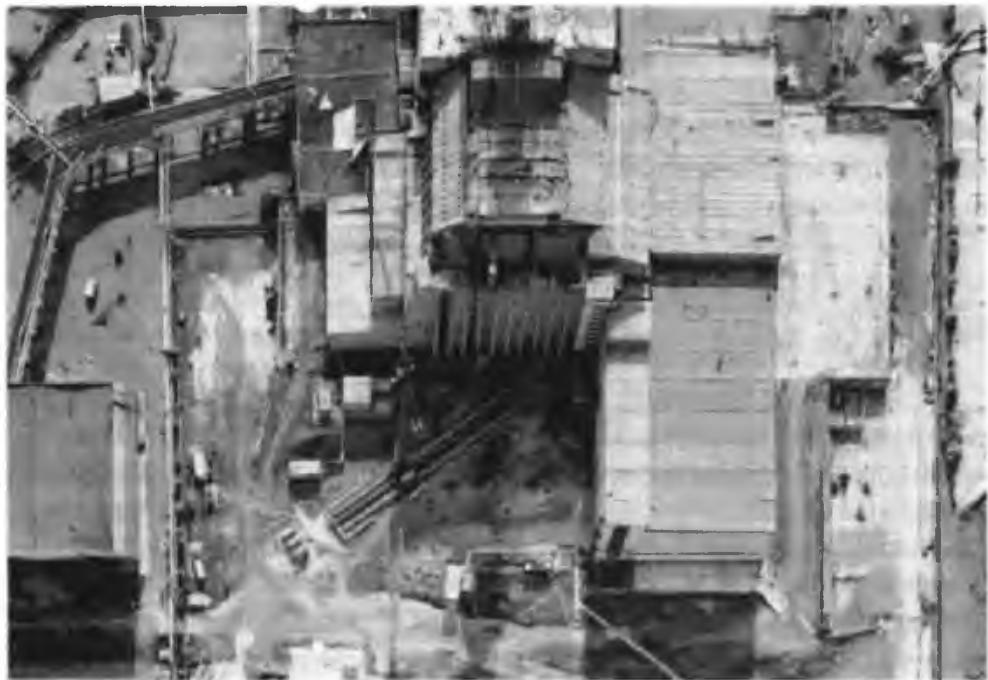
Рис. 1.20. Программа «Галс». Вертолет пролетает над уже построенным «Укрытием» с запада на восток (следующий пролет – с севера на юг). Измеряется МЭД гамма-излучения.

С помощью дозиметрической аппаратуры ИМД-31, установленной на вертолете, проводились относительные измерения распределения мощности дозы на высоте 200 м над землей при полетах над «Укрытием». После установления трубного наката это распределение оставалось постоянным. 24–28 октября были проведены калибровочные измерения на бор-

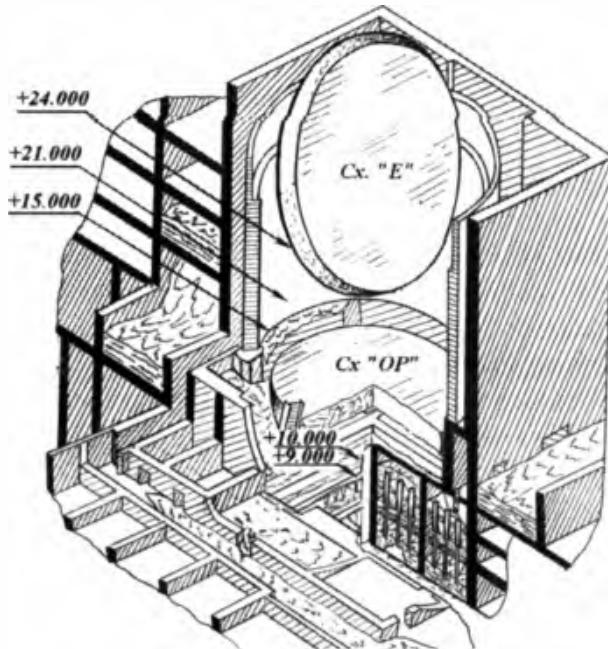
Рис. 2.1. Направления бурения скважин с западной стороны блока. Указаны основные отметки, на которых прошли скважины

¹Первая буква в названии скважины – направление бурения (З – с запада на восток, Ю – с юга на север). Следующая цифра – высотная отметка начала бурения (10 – отм. 10.000). Последняя буква или цифра – индивидуальное обозначение скважины.

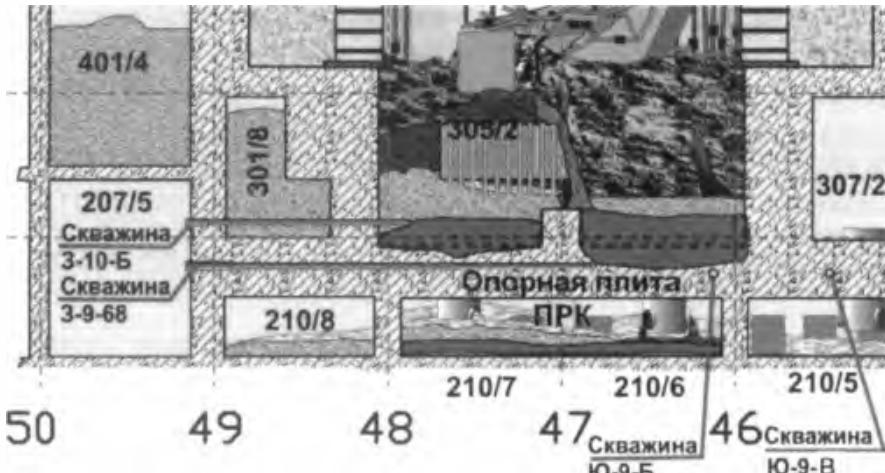
Рис. 2.2. Фрагмент разреза 4-го блока по ряду К (в осях 50–45). Показаны скважины, проходящие в опорной плите на отметках +9.000 и +10.000 м

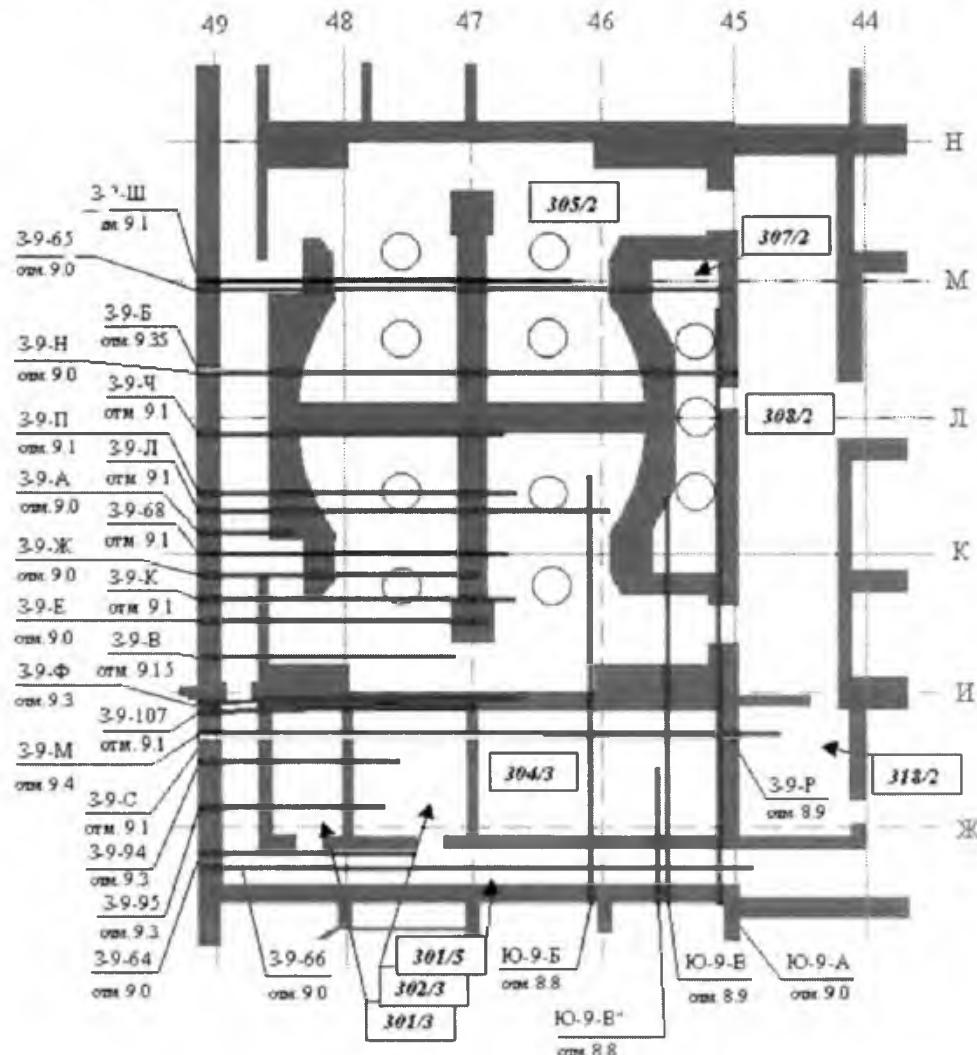
Рис. 2.3. Схема скважин, пробуренных в 4-ом блоке на отметках от +8.800 до +9.400 [6].

Для того, чтобы дать представление о масштабах проведенных работ, на рис. 2.3 показана схема скважин, пробуренных только на отметках от +8.800 до +9.400.

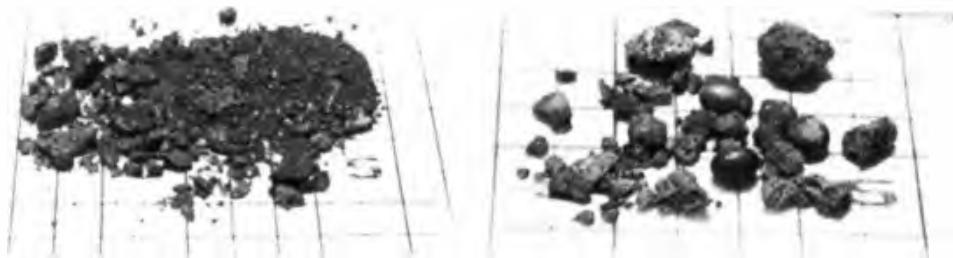
Рис. 2.6. Образцы конструкционных и топливосодержащих материалов, отобранные при бурении

Первая информация, которую давали скважины, заключалась в вынимаемых кернах, содержащих материалы, через которые шло бурение (рис. 2.6).

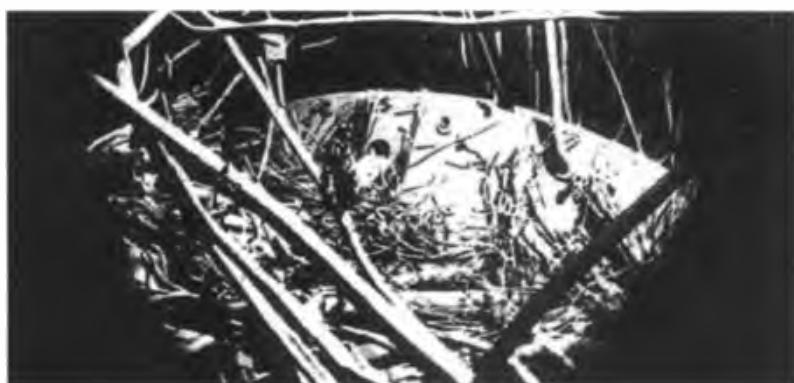
Рис. 2.7. Фотография шахты реактора, сделанная через перископ

Исследовалась шахта реактора и объединенное с ней после взрыва пом. 305/2. Для этого через скважины на отметках +24.000 (пом. 605/2), +21.000 (пом. 502/2), +15.000 (пом. 427/2) и +10.000 - +8.000 (пом. 207/5 и 207/4) в шахту реактора вводился перископ и системы освещения. После проведения визуальных исследований с помощью того же перископа проводилось фотографирование (см., например, рис. 2.7).

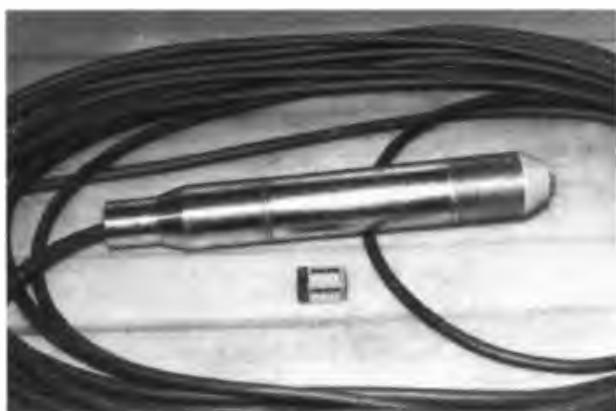
Рис. 2.8. Внешний вид камеры «Сплав»

Эти измерения проводились главным образом с помощью ионизационной камеры РД – «Сплав» (рис. 2.8).

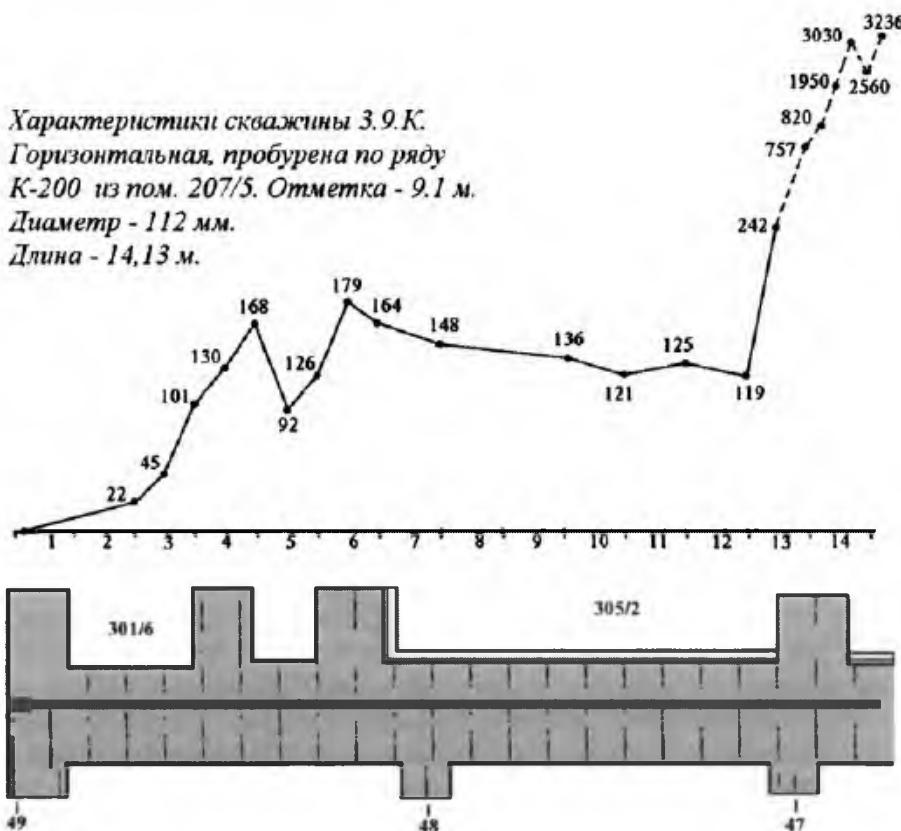
Рис. 2.9. Измерения мощности дозы (МЭД, Р/час), выполненные в скважине 3.9.К с помощью РД «Сплав» в октябре 1988 г.

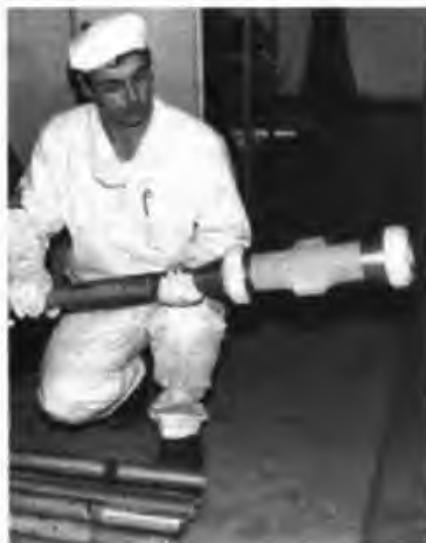
Рис. 2.10. Подготовка к работе теплометрического зонда для измерений в скважинах.

При обследовании с помощью скважины использовался специальный зонд, разработанный и изготовленный специалистами НАН Украины (см. рис. 2.10).

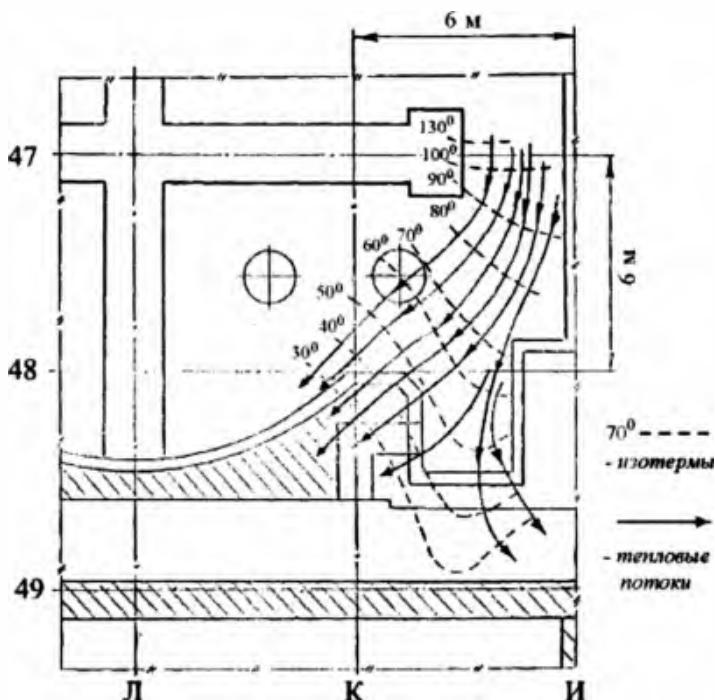
Рис. 2.11. Изотермы и направления тепловых потоков, полученные на основании измерений в скважинах опорной плиты (пом. 305/2, 1990 г.)

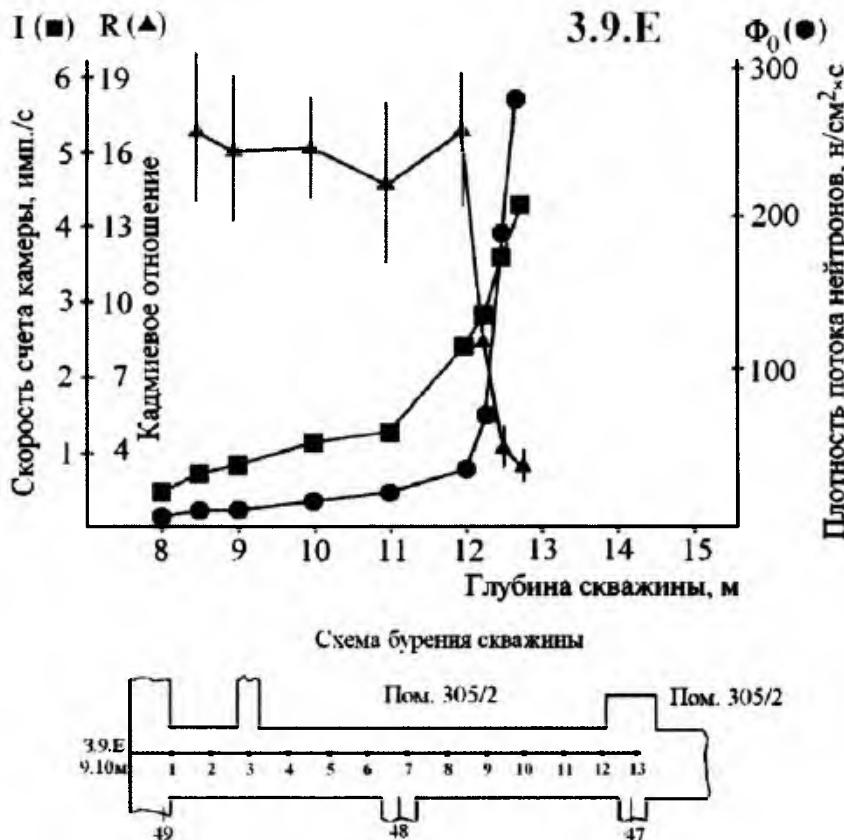
Рис. 2.13. Графики зависимости I , R и Φ от глубины для скважины 3.9.Е и схема ее бурения

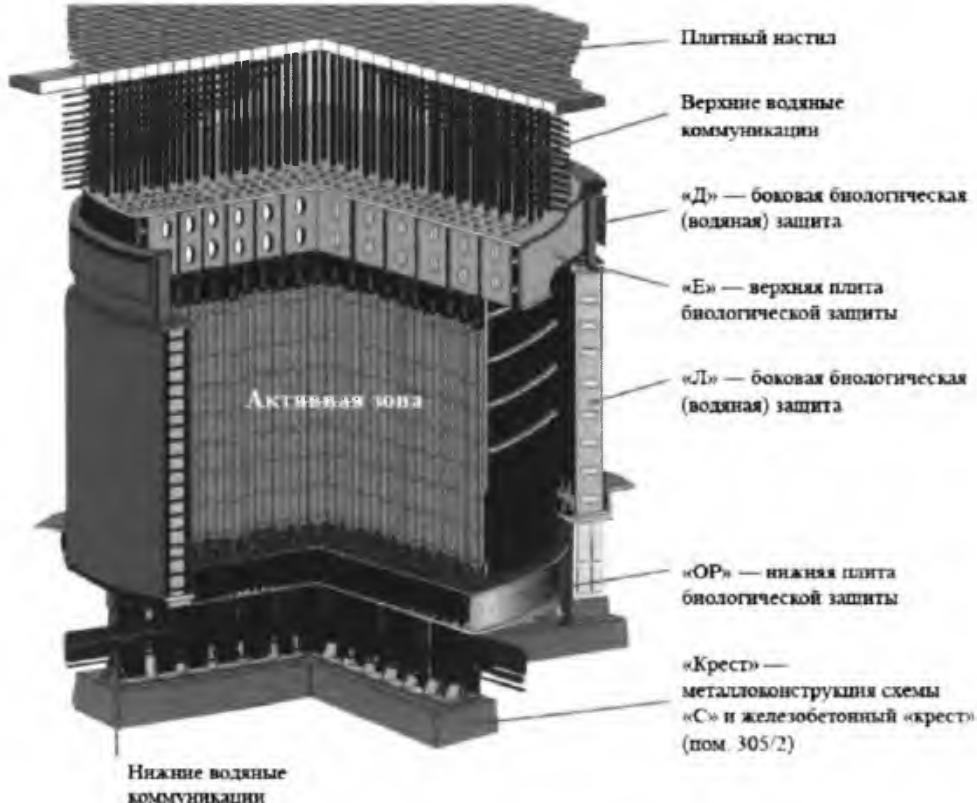
Рис. 2.15. Схема расположения конструкций, находящихся в шахте реактора (до аварии)

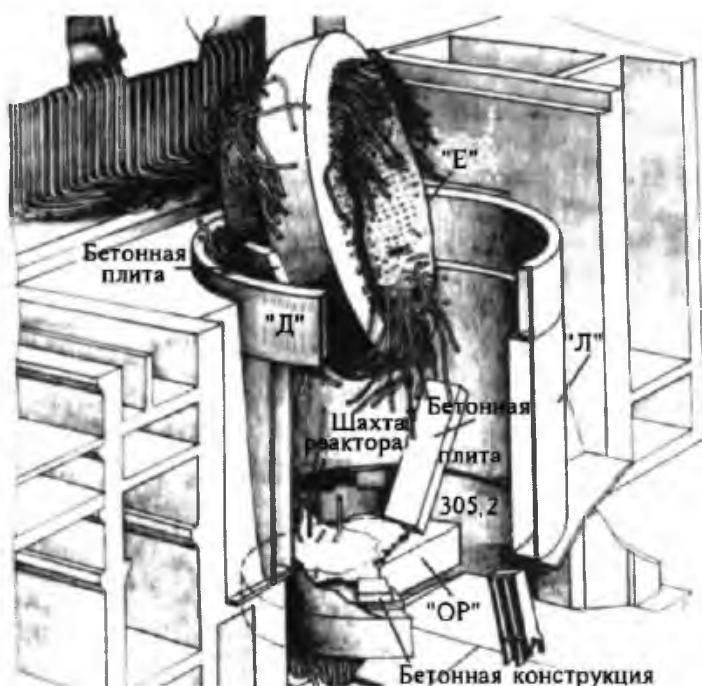
Рис. 2.16. Разрушения в шахте реактора, вызванные аварией (для наглядности юго-западный сектор шахты вырезан)

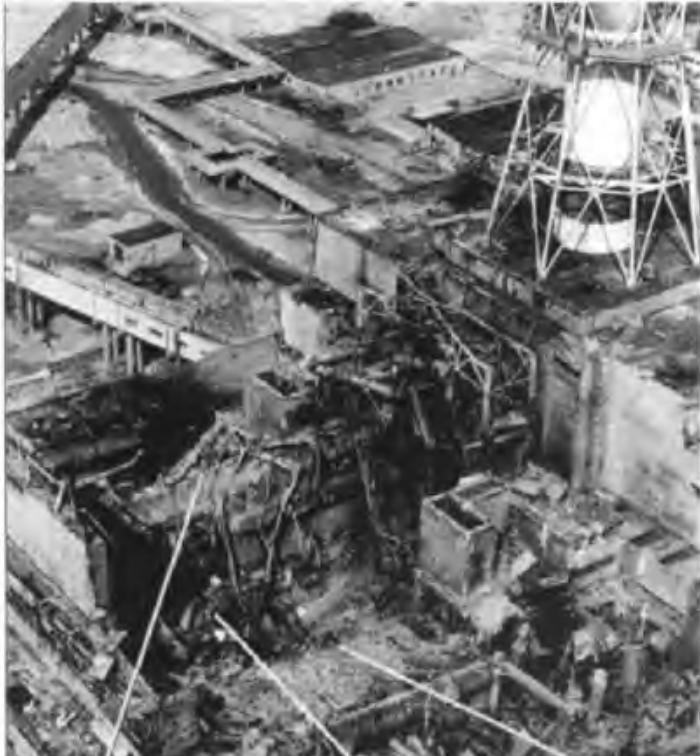
Рис. 2.17. Завалы материалов на верхних отметках объекта «Укрытие»

Завал на потолочных перекрытиях северных барабан-сепараторов Сх. «Е» Центральный зал Завал на потолочных перекрытиях южных барабан-сепараторов

Северная часть ЦЗ, которая меньше засыпана этими материалами, завалена обломками реактора. Обращенные к ЦЗ стены помещений южного и северного барабан-сепараторов разрушены ударной волной при аварии (рис. 2.17).

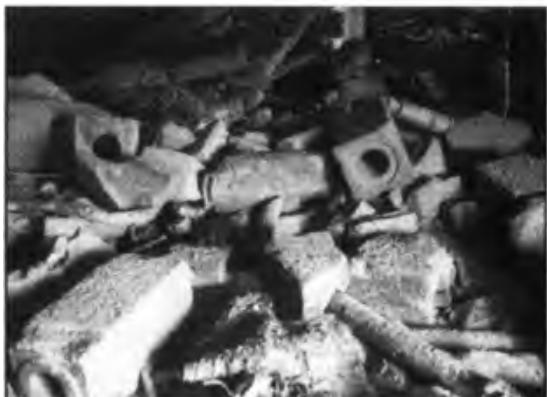
Рис. 2.18. Фрагменты разрушенной активной зоны в пом. 305/2

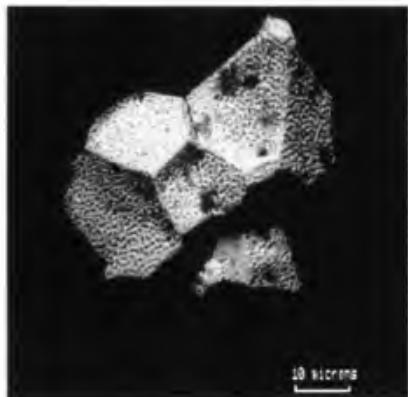
Рис. 2.19. Микрофотография горячей частицы, состоящей из топливной двуокиси урана. Имеет микроблоочное строение

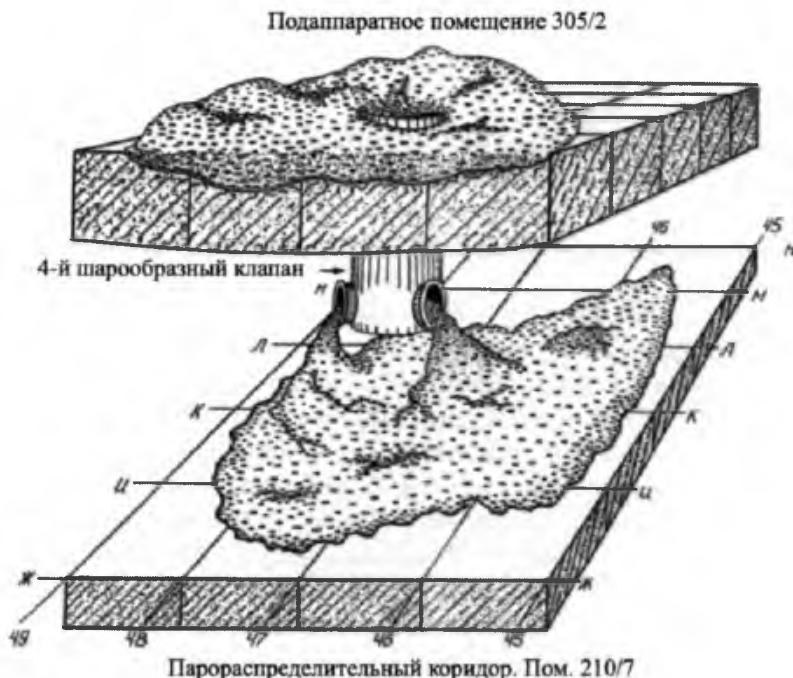
Рис. 2.20. Лава распространялась по полу пом. 305/2, достигала паросбросных клапанов, переливалась внутрь и попадала в помещения парораспределительного коридора и далее, на нижние отметки блока (см. рис. 2.21)

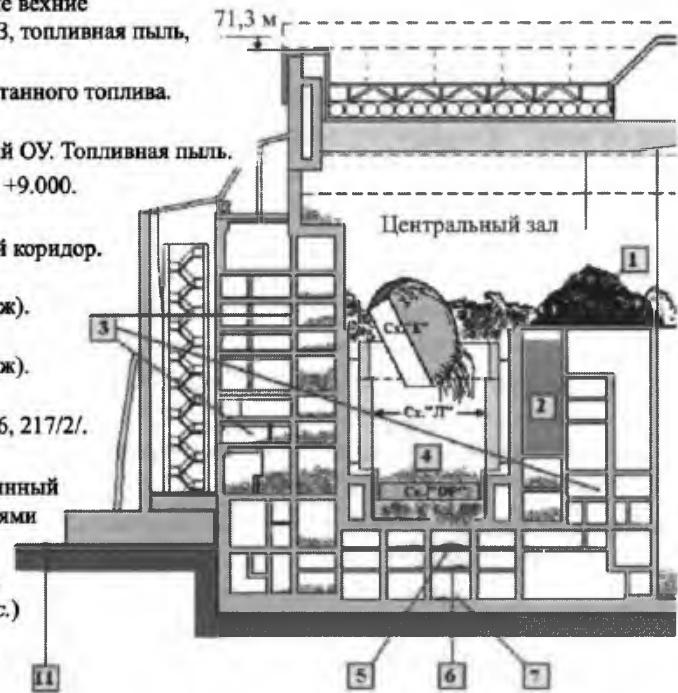
Рис. 2.23. Различные модификации ТСМ в помещениях объекта «Укрытие»

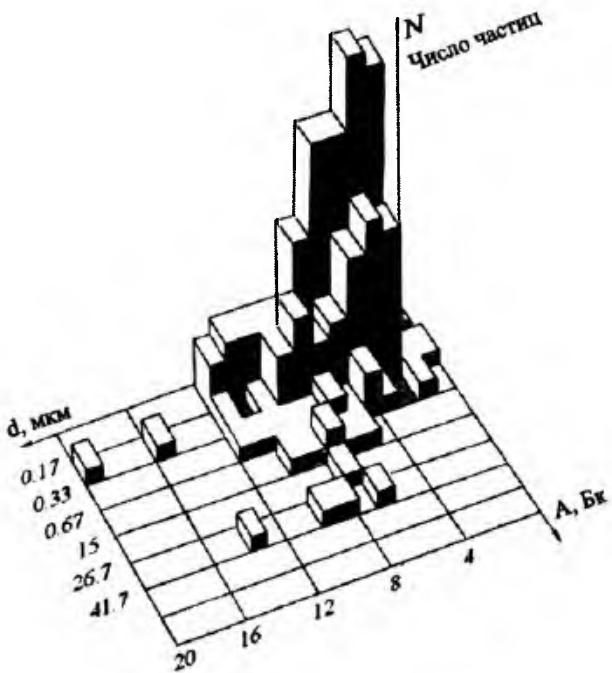
Рис. 2.25. Распределение РАУ по диаметрам и активности (180 частиц). Ноябрь 1988

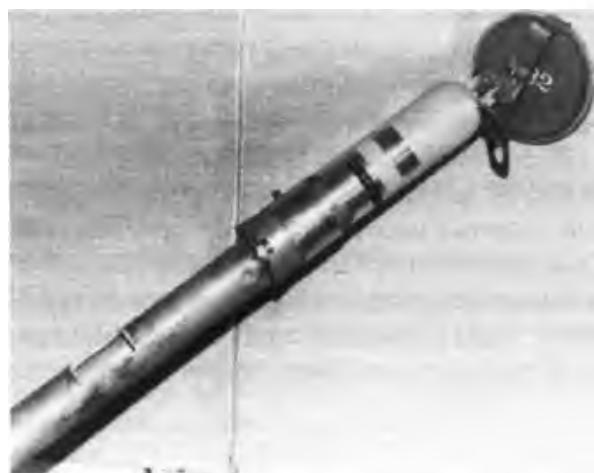
Рис. 2.26. Автономный теплометрический зонд, использовавшийся при измерениях теплового потока и температуры на плоской поверхности

Для этого в ИПЭ АН УССР были сконструированы и изготовлены оригинальные переносные зонды (рис. 2.26). Каждый из них представляет со-

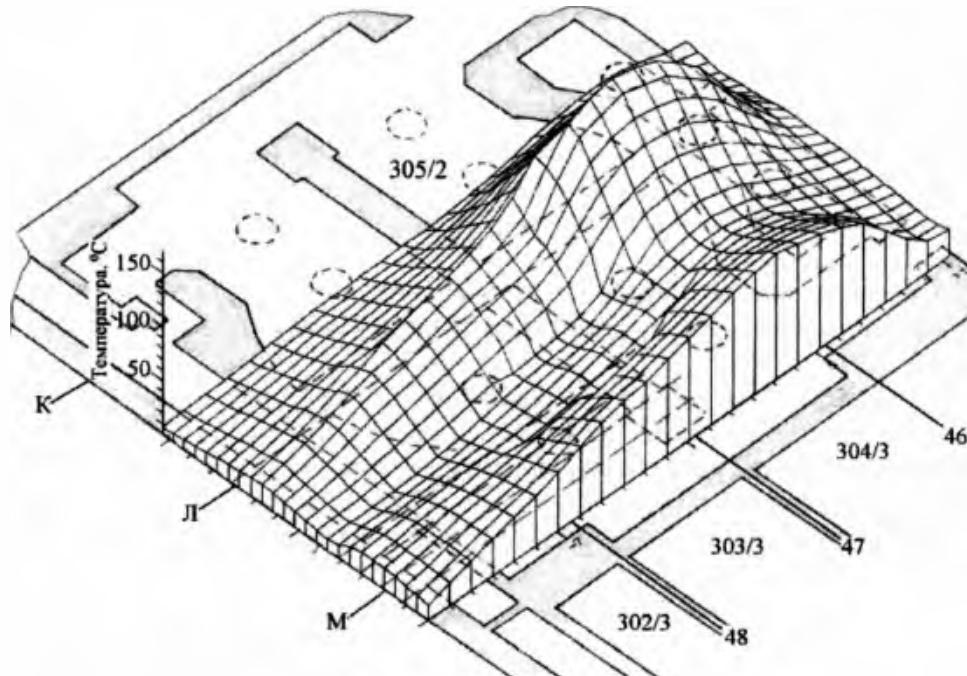
Рис. 2.27. Температурное поле в опорной плите реактора по результатам исследований, выполненных в 1988–1989 гг.

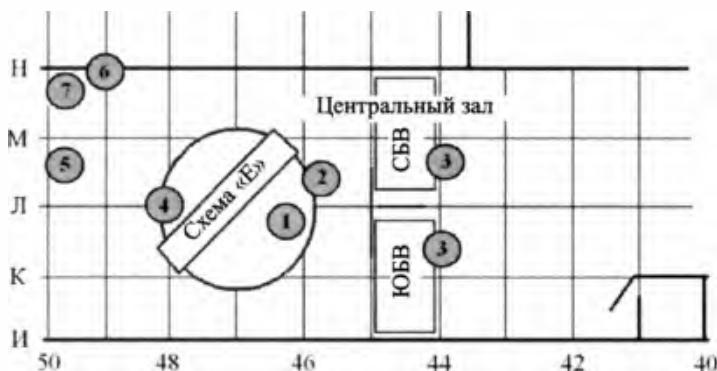
Рис. 2.28. Схема расположения источников сильного гамма-излучения в центральном зале и их предполагаемая активность 1 – около 70 ККи 2 – около 40 ККи 3 – (10–20) ККи 4 – около 100 ККи 5 – ? 6 – около 50 ККи 7 – около 20 ККи

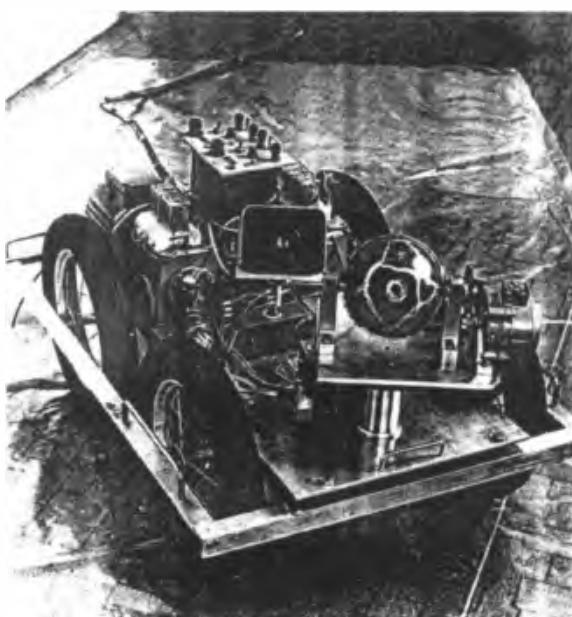
Рис. 2.29. Дистанционно-управляемый комплекс с коллимированным гамма – детектором, применявшийся для определения количества топлива в районе схемы «Е» (центральный зал)

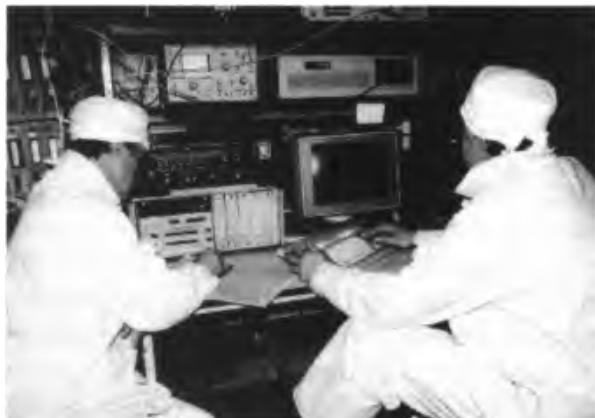
Рис. 2.30. Дежурная смена операторов проводит измерения на пульте системы «Финиш» в пом. Г359.

Сбор и первоначальная обработка информации осуществлялись на пульте, установленном в одном из очищенных и оборудованных помещений деаэраторной этажерки 4-го блока (рис. 2.30). Затем информация передавалась в лабораторный корпус в г. Чернобыль.

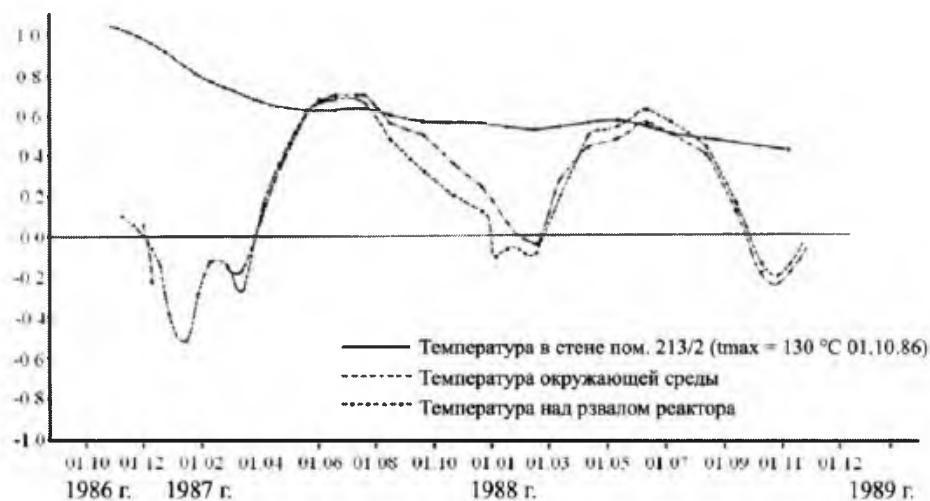
Рис. 2.31. Результаты долговременных измерений температуры над развалом реактора и в «горячей» точке во внутреннем помещении «Укрытия» (относительные величины)

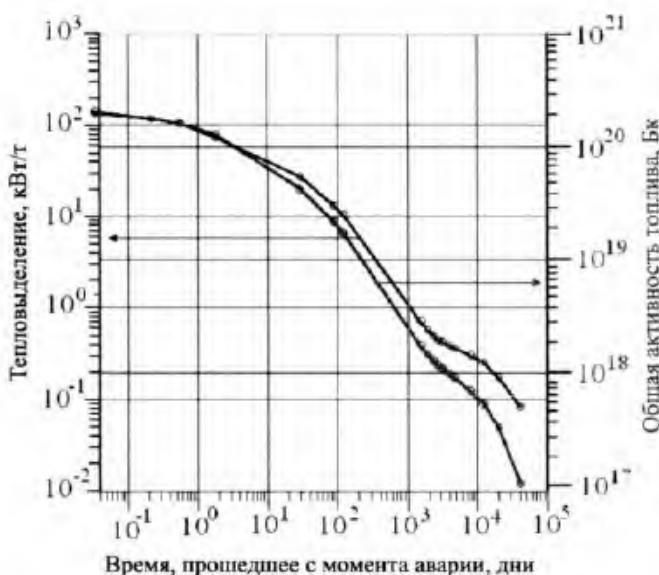
Рис. 2.33. Зависимость изменения удельного тепловыделения топлива 4-го энергоблока и его общей активности от времени, прошедшего после аварии

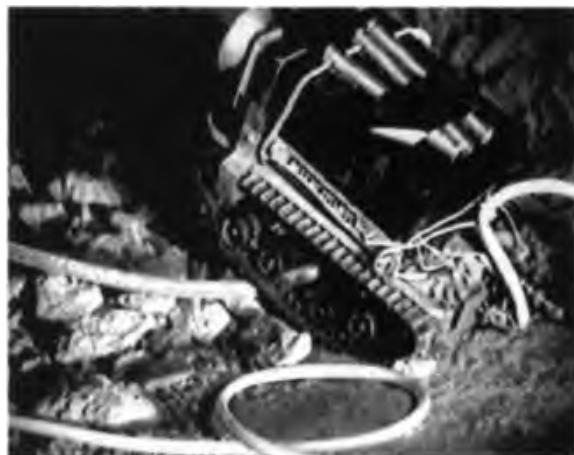
Рис. 2.35. Детский танк, переоборудованный в «робота-разведчика»

Танк с помощью гусениц мог ехать вперед и назад, разворачиваться и тарахтеть, имитируя стрельбу. Последнее свойство на блоке не пригодилось, а остальные были использованы в полной мере.

Его переоборудовали: заменили кабель на более длинный (около 10 м) и многожильный, поставили наверх дозиметр, измеритель температуры и закрепили сильный фонарь. Теперь танк не только двигался, но и проводил примитивную дозиметрическую и тепловую разведку, и, вообще, представлял собой своеобразную «охотничью собаку», которая могла бежать на поводке перед «охотниками», при обследованиях блока и предупреждать

При работе внутри объекта «Укрытие» у членов ОГ, а затем сотрудников КЭ ощущалась острая необходимость в дистанционных средствах разведки и диагностики. Первые такие средства начали создавать из подручных механизмов и материалов. Так, неожиданно, определенную пользу принес детский танк, переоборудованный в «робота-разведчика» (рис. 2.35).

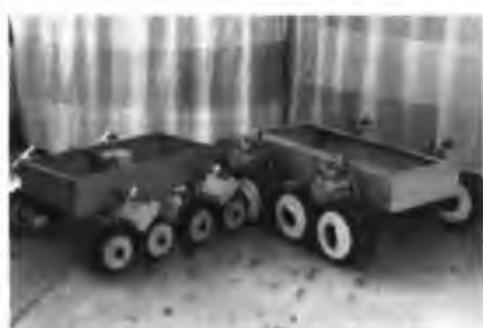
Рис. 2.38. Различные виды самоходных платформ («тележек»), на которых устанавливались рабочие устройства

Базой для создания ДУС, работавших на объекте «Укрытие» послужило конструирование и изготовление нескольких разновидностей самоходных платформ, способных передвигаться в условиях объекта «Укрытие» и нести на себе самое разное оборудование (см. рис. 2.38).

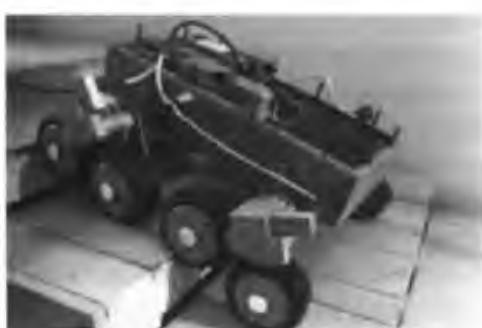
Рис. 2.39. «Тележка» поднимается по ступеням лестницы

Благодаря специальному профилю колес и оригинальной подвеске ходовых узлов, платформы имели повышенную проходимость и маневренность, могли преодолевать различные препятствия в виде громоздких предметов или завалов, разворачиваться на месте и даже передвигаться по лестничным маршрутам (рис. 2.39).

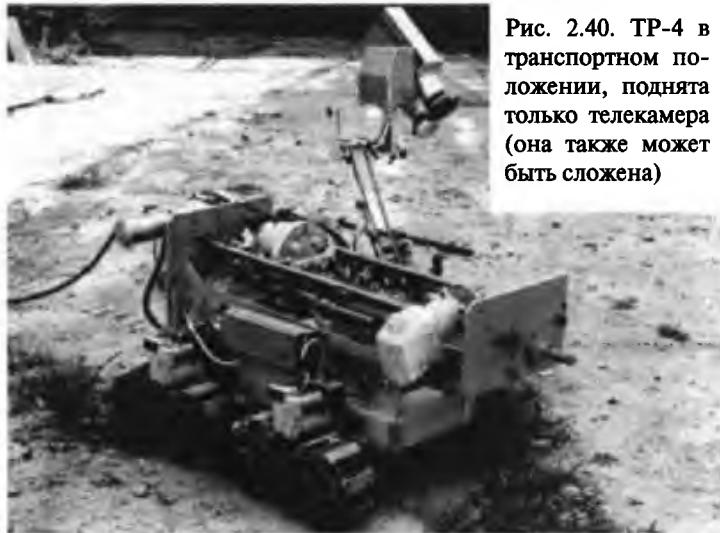
Рис. 2.40. ТР-4 в транспортном положении, поднята только телекамера (она также может быть сложена)

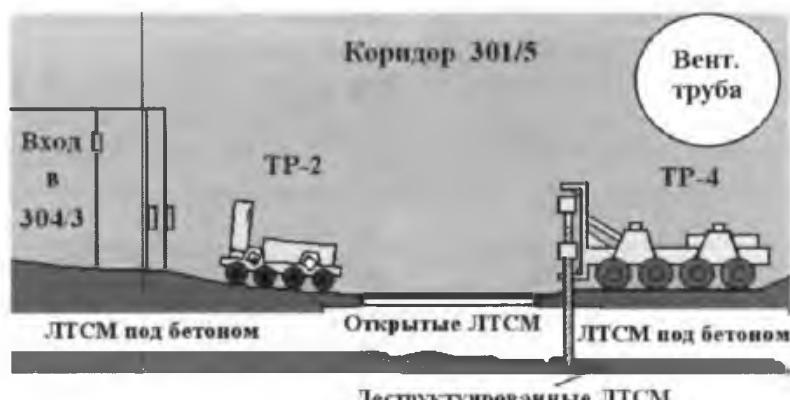
Рис. 2.42. Схема работ по исследованию ЛТСМ и бетона в коридоре 301/5 с помощью ТР-4 и ТР-2

При этом бур проходил бетон, попавший сюда при строительстве «Укрытия», весь пласт лавы и углублялся в доаварийный бетон (пол) помещения (рис. 2.42).

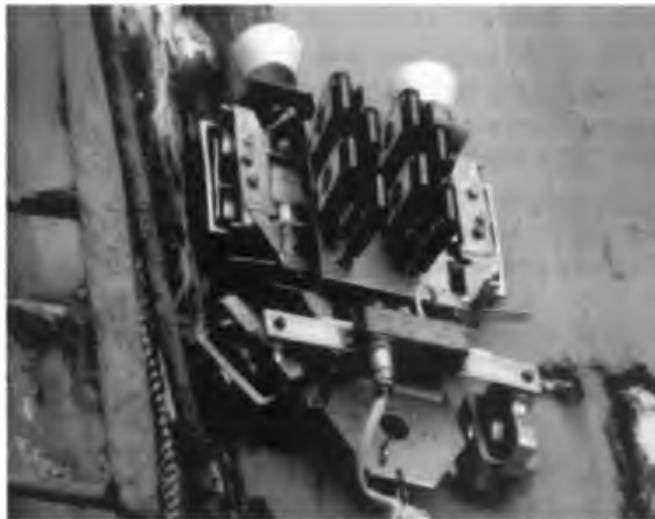
Рис. 2.43. Магнитоход на северной каскадной стене «Укрытия»

Были сконструированы и работали в «Укрытии» ДУС, использующие специфические свойства объекта. Например, то, что стены и потолок ряда помещений 4-го блока были плакированы сталью. Здесь было применено устройство, названное «Магнитоходом».

Его ходовые узлы содержали мощные самарий-кобальтовые магниты. Они позволяли «Магнитоходу» двигаться по стальному покрытию верти-

кальных стен и потолка и нести на себе значительный груз. Сдвоенные колесные блоки увеличивали надежность зацепления при преодолении сварных швов и фрагментов немагнитных покрытий (рис. 2.43).

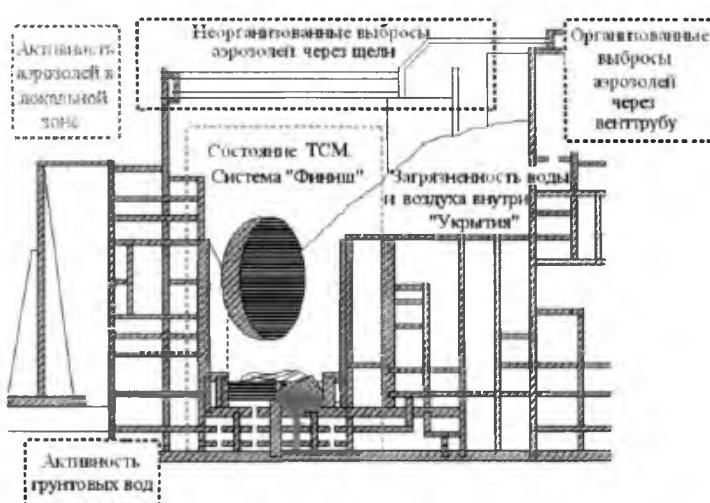
Рис. 3.1. Контролируемые параметры объекта «Укрытие». Системы контроля были созданы и эксплуатировались при участии сотрудников Курчатовского института
