А.А. БОРОВОЙ, Е.П. ВЕЛИХОВ

К 25-ЛЕТИЮ АВАРИИ НА ЧЕРНОБЫЛЬСКОЙ АЭС

**РАБОТЫ КУРЧАТОВСКОГО
ИНСТИТУТА ПО ЛИКВИДАЦИИ
ПОСЛЕДСТВИЙ АВАРИИ**

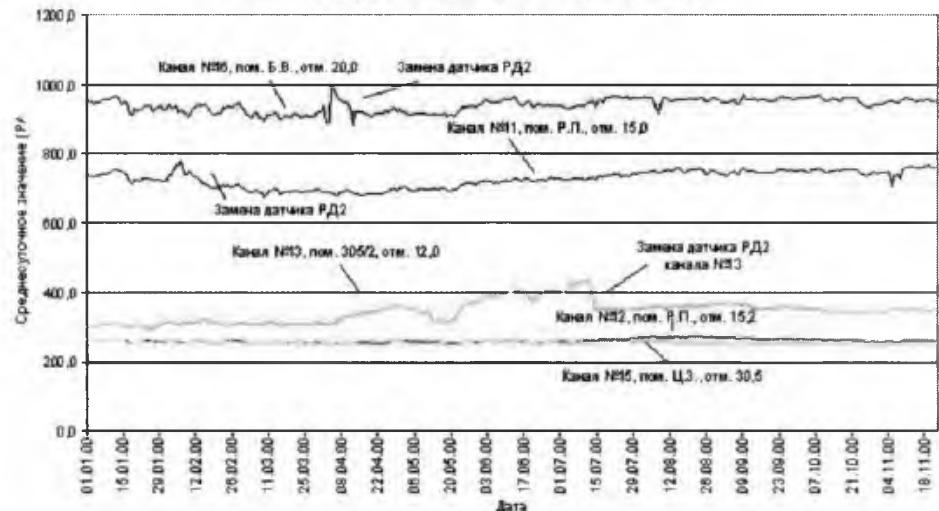
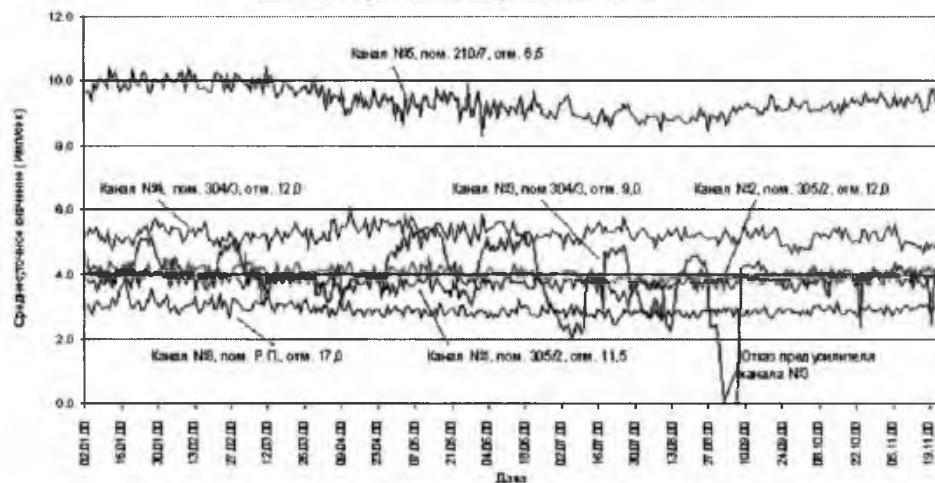
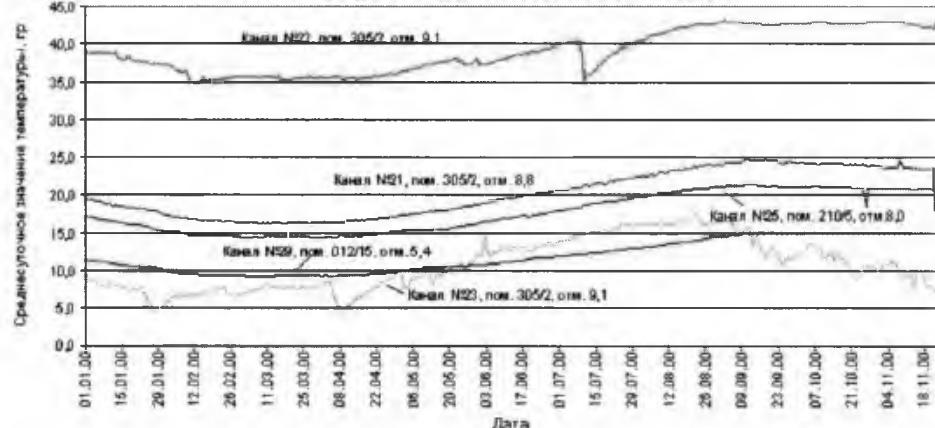
Система "Финиш-Р"
Изменение скорости счета нейтронных каналов за 2000 г.

Система "Финиш-Р"
Изменение температуры в помещениях объекта "Укрытие" за 2000 г.

Рис. 3.2. Динамика параметров, измеряемых системой «Финиш-Р» за 2000 г.

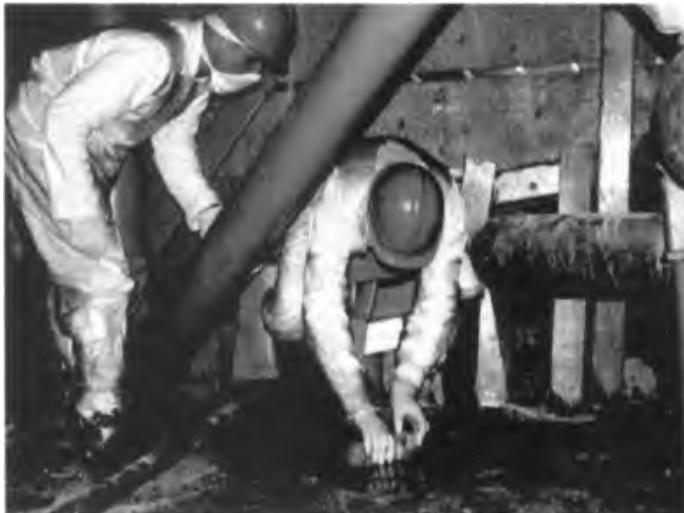
Рис. 3.3. Отбор проб воды в одном из помещений бассейна-барботера

Исследования ставили своей целью изучение источников поступления и путей миграции (водопотоков) воды внутри объекта, динамики уровней и объемов водных скоплений. Проводился отбор и лабораторные исследования проб воды и донных отложений (спектрометрический, радиохимический, элементный и другие виды анализов).

Они начали проводиться КЭ с весны 1991 г. В дальнейшем это стало одной из задач ОЯРБ МНТЦ (ИПБ АЭС) (рис. 3.3).

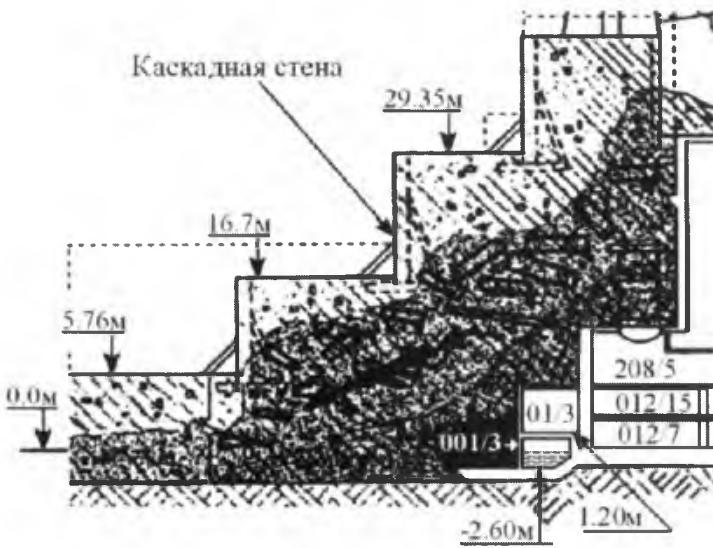
Рис. 3.4. Расположение пом. 001/3 и каскадной стены (разрез)

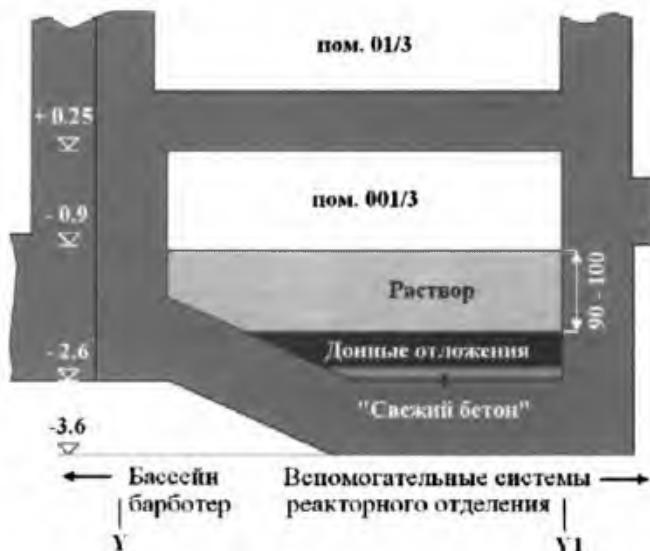
Рис. 3.5. Схема расположения раствора и донных отложений в пом. 001/3

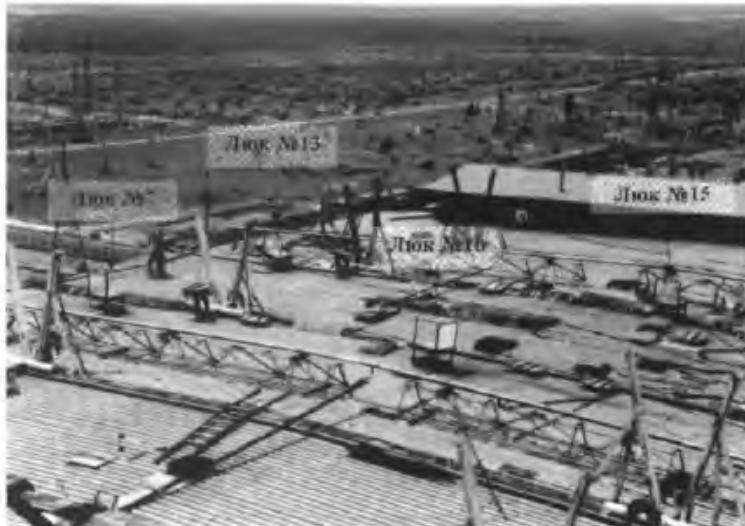
Рис. 3.7. Планшеты на легкой кровле «Укрытия»

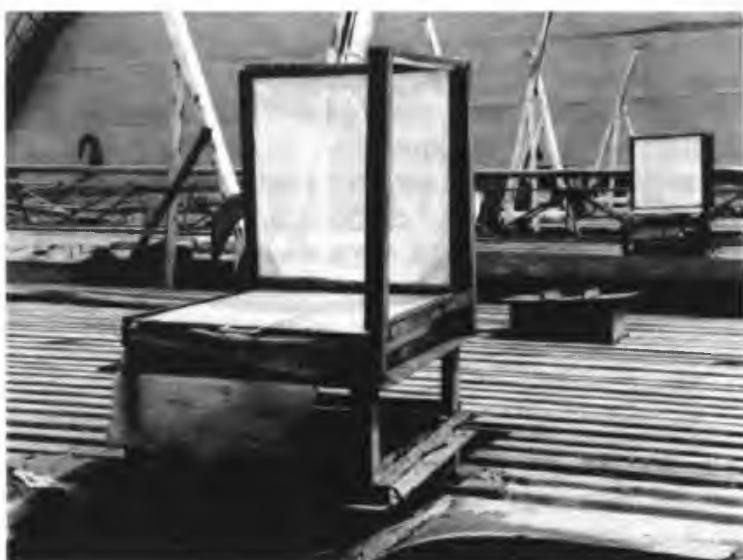
Рис. 3.8. Планшетодержатель с вертикальным и горизонтальным планшетом

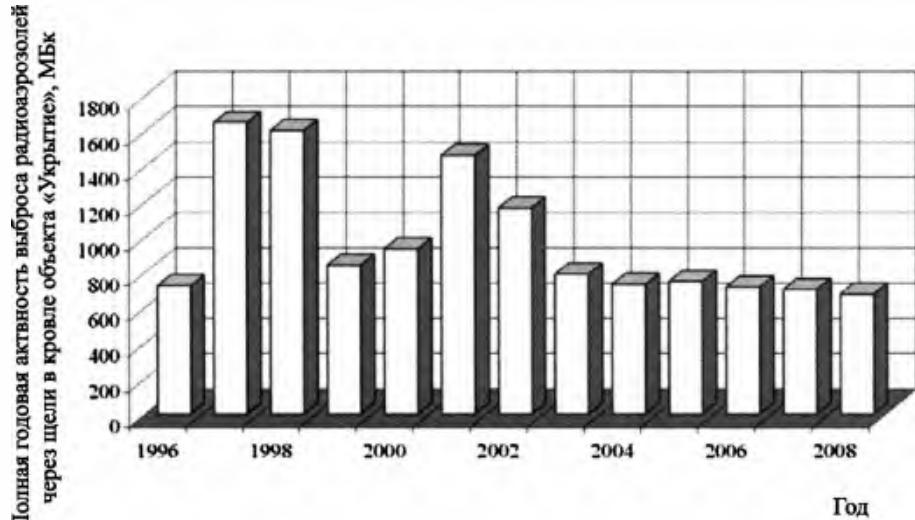
Рис. 3.9. Динамика неорганизованного выброса аэрозолей через неплотности объекта «Укрытие» за 1996–2008 гг.

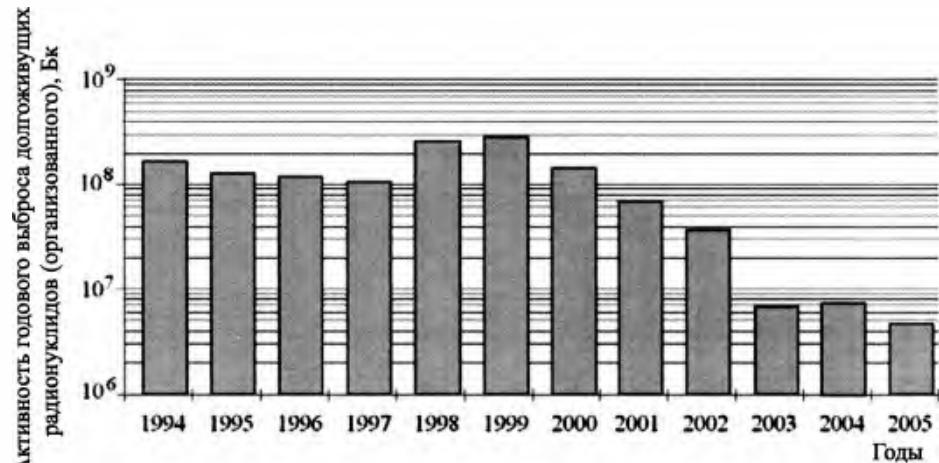
Рис. 3.10. Динамика организованного выброса долгоживущих радионуклидов через ВТ-2 за 1994–2005 гг.

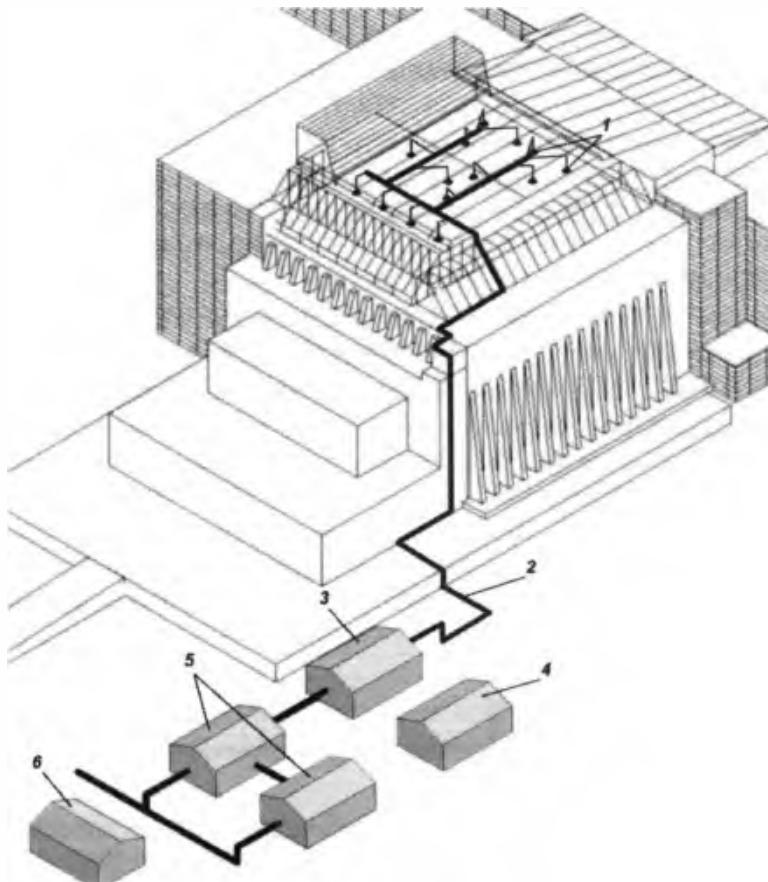
Рис. 3.11. Принципиальная схема стационарной системы пылеподавления – СПП (1989 г.): 1 – форсунки, закрепленные над развалом ЦЗ; 2 – напорный коллектор; 3 – насосное отделение; 4 – операторская; 5 – реакторное отделение (помещение для емкостей смесителей); 6 – склад химреагентов

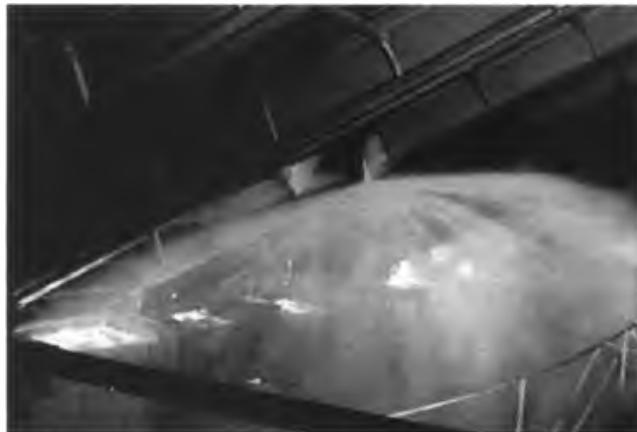
Рис. 3.12. Пылеподавляющий факел СПП над развалом ЦЗ

С помощью 14 форсунок, опущенных в воздушное пространство над ЦЗ через люки в легкой кровле и проходки в трубном накате производилось периодическое распыление специальных жидких составов над поверхностью развода (см. рис. 3.11, 3.12).

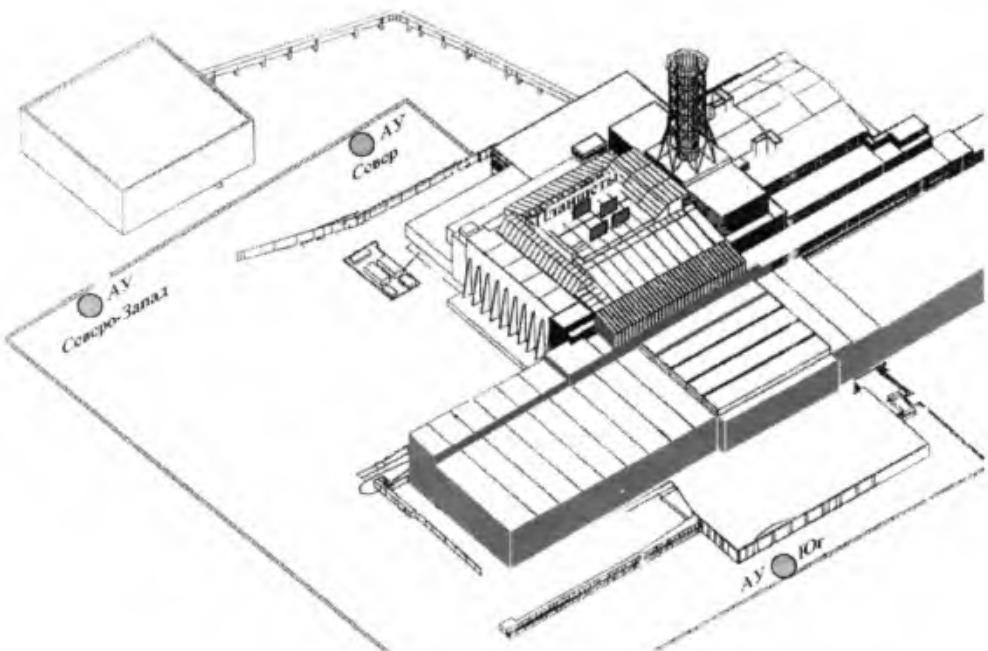
Рис. 3.15. Аспирационные установки (AY), с помощью которых определялась загрязненность воздуха в локальной зоне «Укрытия»

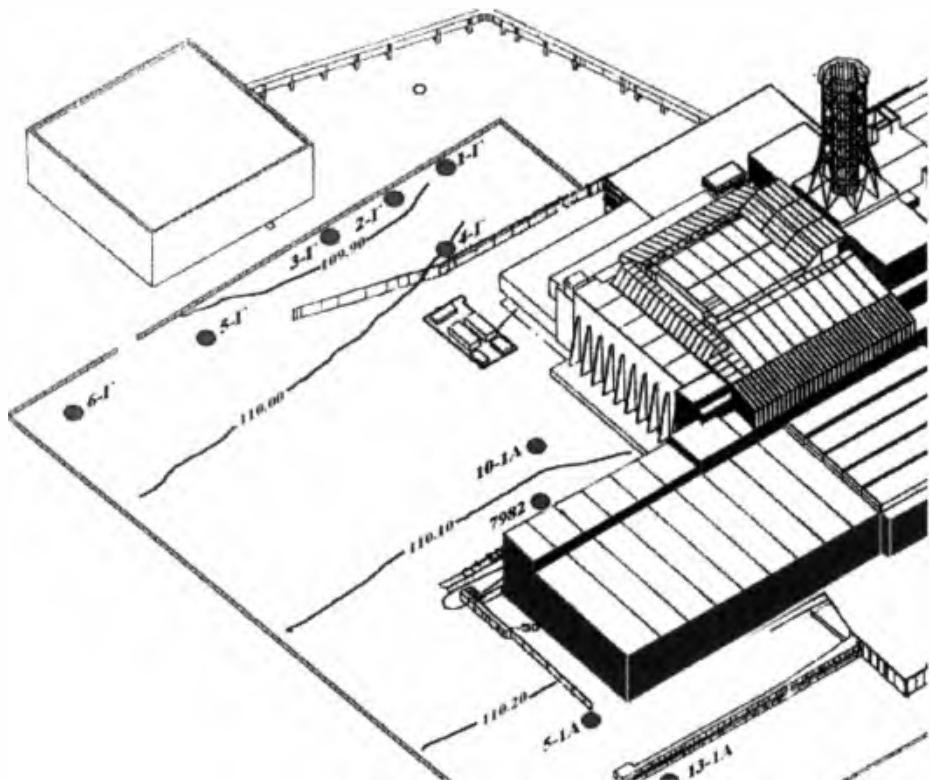
Рис. 3.16. Локальная зона объекта «Укрытие». Скважины 1-Г–6-Г, в которых много лет проводились регулярные измерения радионуклидного состава воды (отмечены красным цветом), ряд других наблюдательных скважин, упоминаемых далее (отмечены синим цветом), и гидроизогипсы (линии серого цвета); цифры в разрыве линий – значение уровня грунтовых вод в 2002 г., м

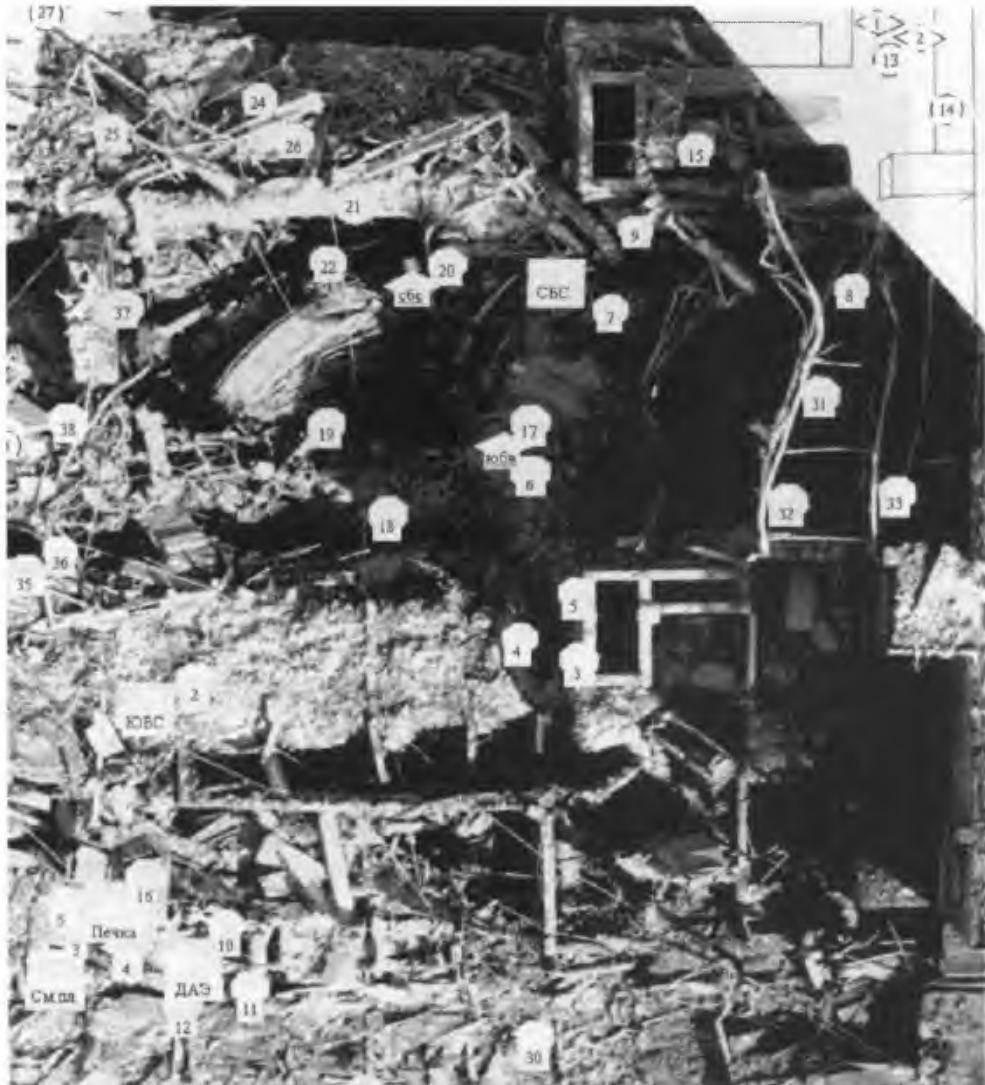
Рис. 3.18. Места отбора проб в центральном зале (места отбора с помощью мазка отмечены цифрами на белой вставке)

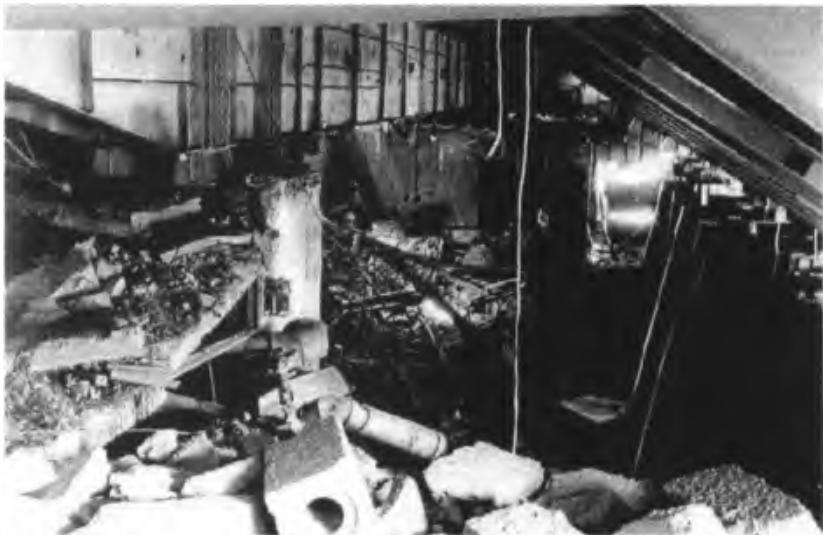
Рис. 3.19. Зона образования и подъема пыли при гипотетическом падении северной части кровли «Укрытия» (северных клюшек)

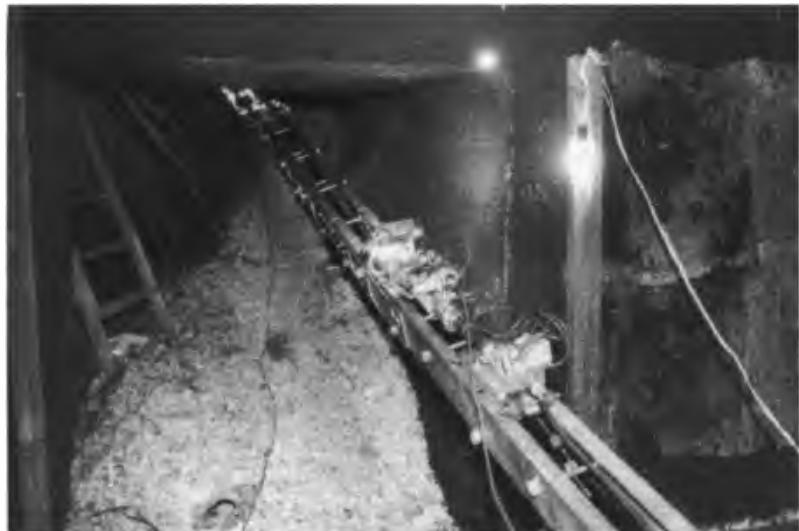
Рис. 3.20. Робот-разведчик, оснащенный телекамерой, осветительными и другими приборами, передвигаясь по специальным рельсам, проник в подаппаратное пом. 305/2

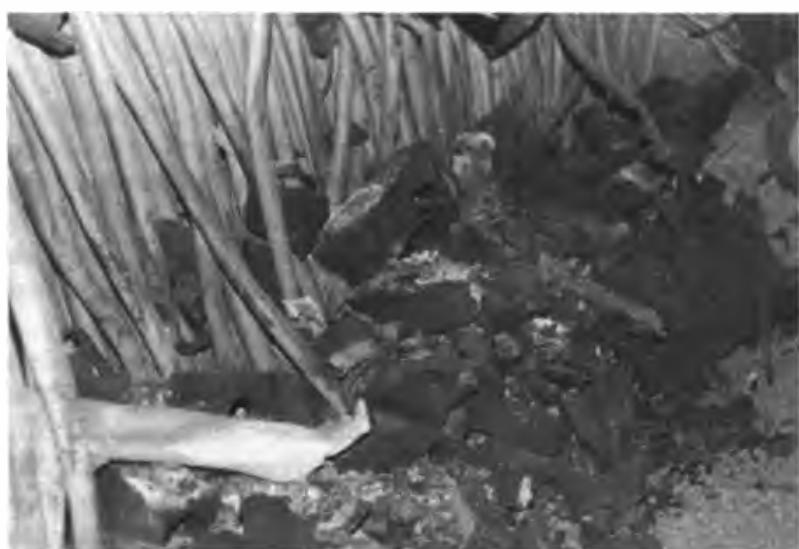
Рис. 3.21. Фото южного квадранта пом. 305/2. Под смятыми трубами нижних водяных коммуникаций обгоревшие графитовые блоки, пол залит бетоном

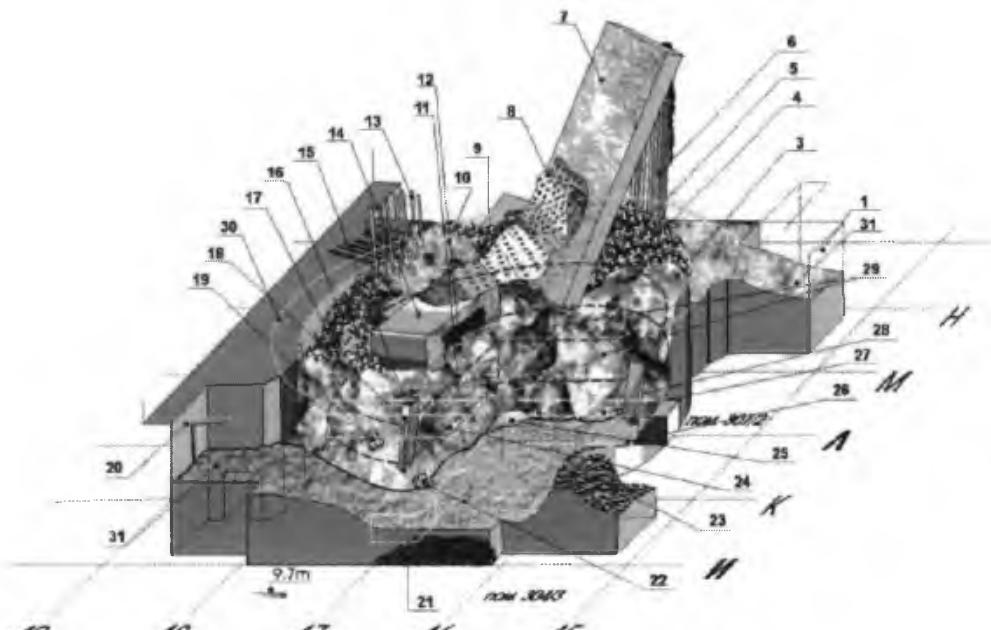
Рис. 3.22. Схема расположения конструкций и ТСМ в пом. 305/2 (по данным исследований с помощью скважин и информации разведывательных групп): 1 – проем северных откатных ворот; 2 – поверхность «свежего бетона»; 3 – засыпка из межкомпенсаторного зазора; 4 – «сталагмит»; 5 – область, заполненная фрагментами активной зоны; 6 – каналы охлаждения; 7 – наклонно стоящая железобетонная плита; 8 – деформированный лист металла; 9 – фрагмент завала (железобетонная конструкция), (отметка +17.000); 10 – «траншея»; 11 – схема «ОР»; 12 – провал (отметка +13.000); 13 – каналы охлаждения отражателя; 14 – железобетонная конструкция; 15 – фрагмент элемента завала (железобетонная конструкция?); 16 – сборки с сохранившимися ТВЭЛами; 17 – край схемы «ОР»; 18 – южная дополнительная опора; 19 – фрагменты ТВС; 20 – западная стена пом. 305/2; 21 – ТСМ (пролом в стене); 22 – графитовые блоки и обломки труб (ТК?); 23 – «гравийная» куча; 24, 25, 27 – бреши в стене из переплавленного вещества; 26 – прожог в стене («грот»); 28 – колонна; 29 – стена из рыхлого переплавленного вещества; 30 – проекция бака «Л» на отметку +15.950

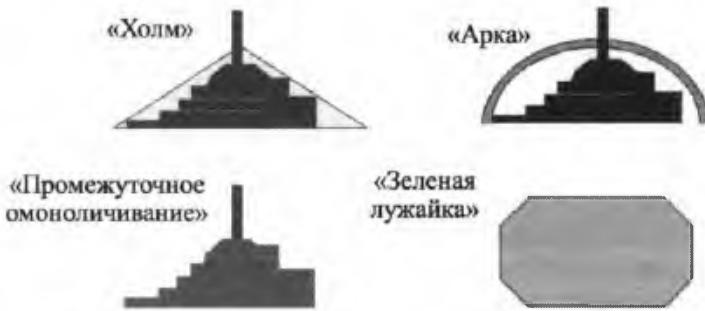
Рис. 3.25. Варианты преобразования «Укрытия», рассмотренные в работе ВНИПИЭТ

- «Холм» (полная засыпка объекта);
- «Зеленая лужайка» (полная разборка Укрытия);
- «Арка» (создание герметичного Урытия-2 над существующим объектом, обеспечивающего длительное хранение топлива, вплоть до окончательной разборки);
- «Промежуточное омоноличивание» (последовательная заливка бетоном помещений объекта, а в далеком будущем его разборка).

Рассматривалось несколько вариантов (см. рис. 3.25):

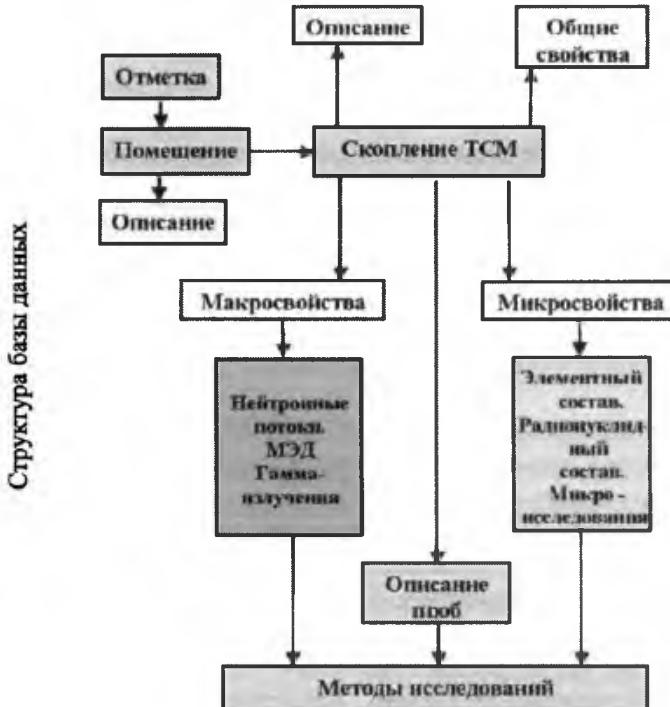
Рис. 3.30. Общая структура базы данных

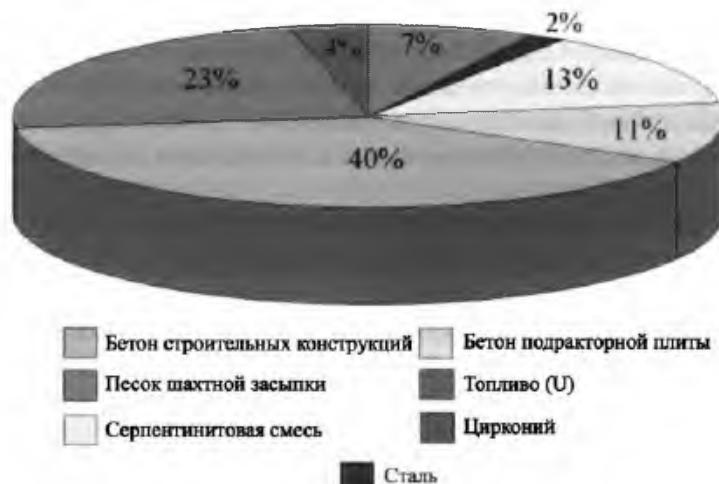
Рис. 3.32. Материалы, вошедшие в состав лавы

Сбор информации был закончен в 2005 г. Его результаты были опубликованы в работе [3.46], где был подробно рассмотрен вопрос о составе и количестве материалов, вошедших в состав лавы (см. рис. 3.32).
